Oppdragsgiver: Henriksen Bygg AS  
Oppdragsnavn: Fredriksens Sønner  
Oppdragsnummer: 631419-01  
Utarbeidet av: Kenneth O. Westeng  
Oppdragsleder: Joakim Rydningen Kirkhaug  
Tilgjengelighet: Åpen

## FREDRIKSENS SØNNER, YTRE PÅVIRKNING FRA SJØ

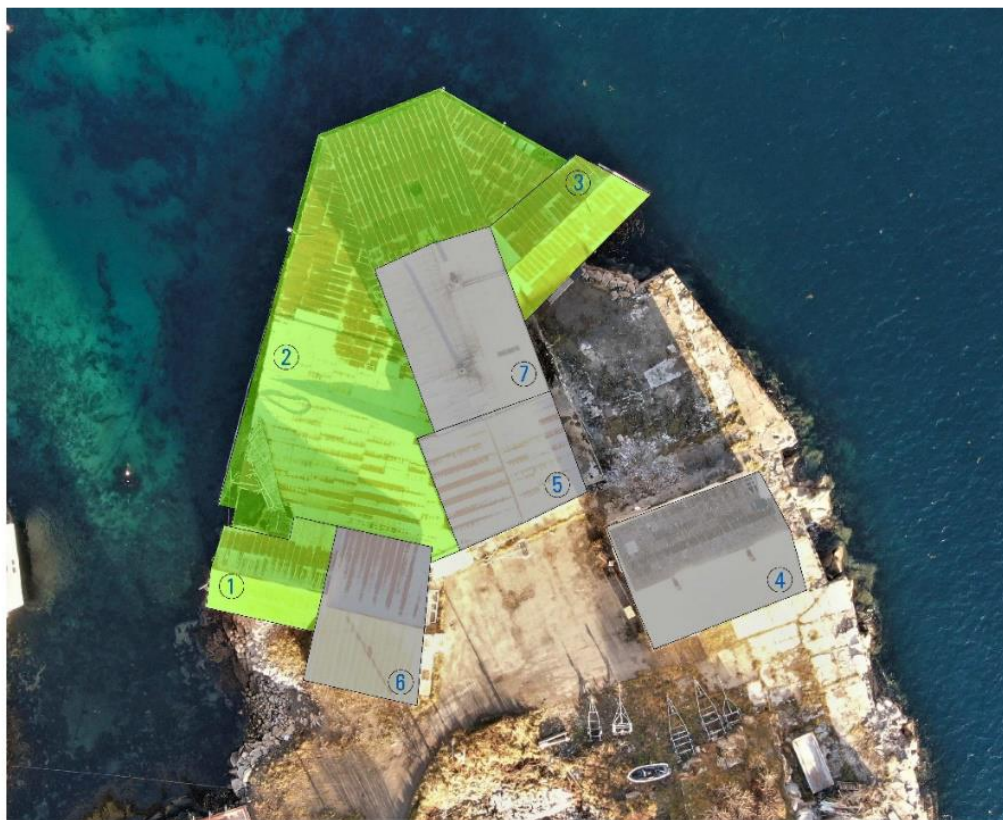
Bygningsmassen som ligger mot sundet i østlig retning er mest utsatt for påvirkning fra sjø (bygning 4 i figur 2). Den nordlige og vestlige delen av anlegget er mindre utsatt for bølgepåkjenning. Det befinner seg i dag kaikonstruksjoner ved nord- og vestsiden av anlegget.

Figur 2: Oversiktsbilde fra tilstandsrapport. Bygning 4 ligger mest utsatt til for påvirkning av sjø og stormflo.

I forbindelse med utarbeidelsen av dette notatet har Asplan Viak innhentet beskrivelser fra en kilde med god kjennskap til området [7]. Vedkommende beskriver at bygningen som ligger vendt mot øst tidligere har blitt skadet under storm, bl.a. har porten i bygning 4 blitt slått inn. Sannsynligvis pga. overskylling inn på området. Videre ble det beskrevet at det er bølgeinntrengning fra sørøst, og da spesielt ved «drag» (havbølger) som har gitt skader på bygninger.

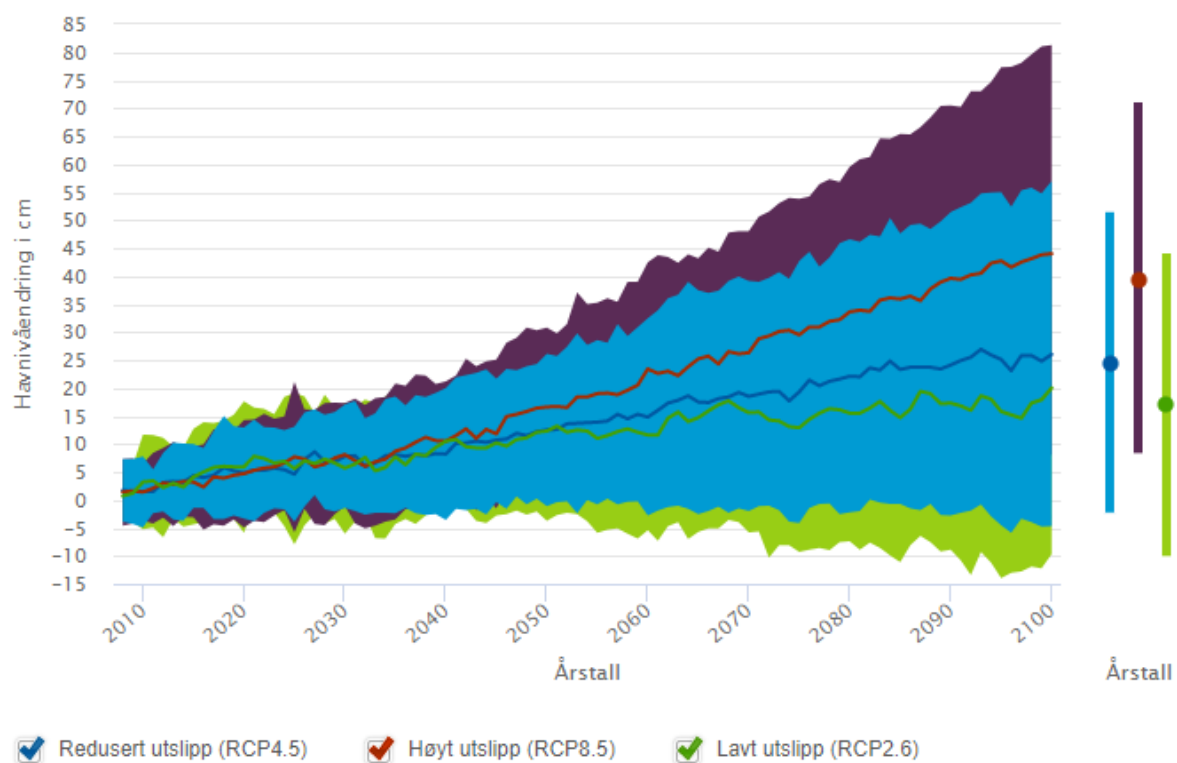
Figur 3: Fremskrivninger, havnivåendring for Henningsvær [4] [2].

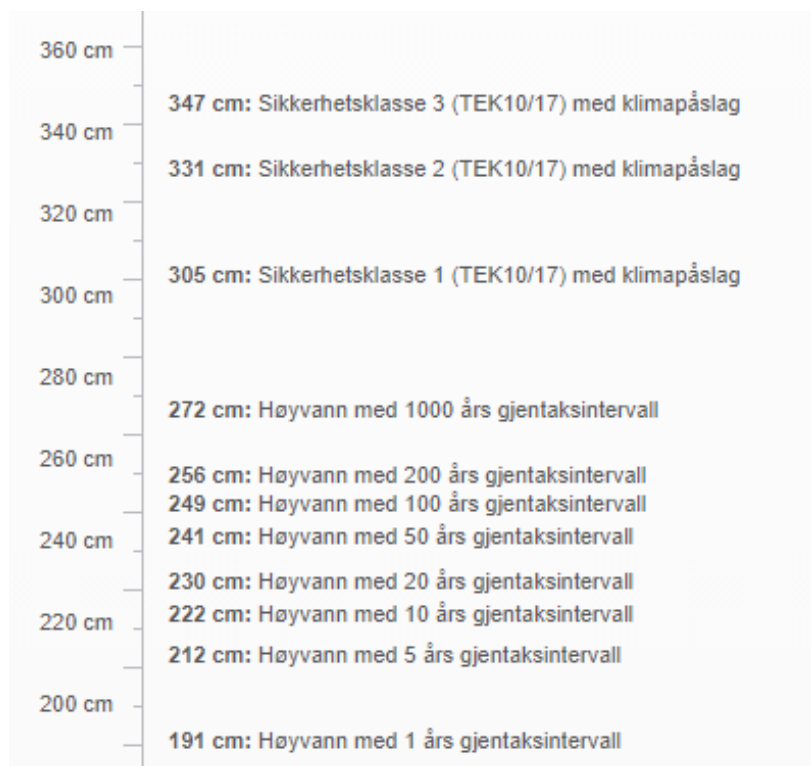
Det er hentet ut vannstandverdier Henningsvær [4]. Nærmeste vannstandsmåler står i Kabelvåg. Som vist i figur 5 er vannstandsnivå med 200 års gjentaksintervall *i dag* beregnet til +2,56 meter (alle kotehøyder i dette notatet refererer til NN2000), mens det ihht. DSBs veiledning skal hensyntas vannstandsøkning som medfører at tilsvarende gjentaksintervall i år 2100 er beregnet til +3,31 meter.

Figur 5: Returnivå ihht. DSBs anbefalinger for Henningsvær (sikkerhetsklasse 1 – 3), samt gjentakintervall ved høyvann for 2020 (alle kotehøyder basert på NN2000) [4].

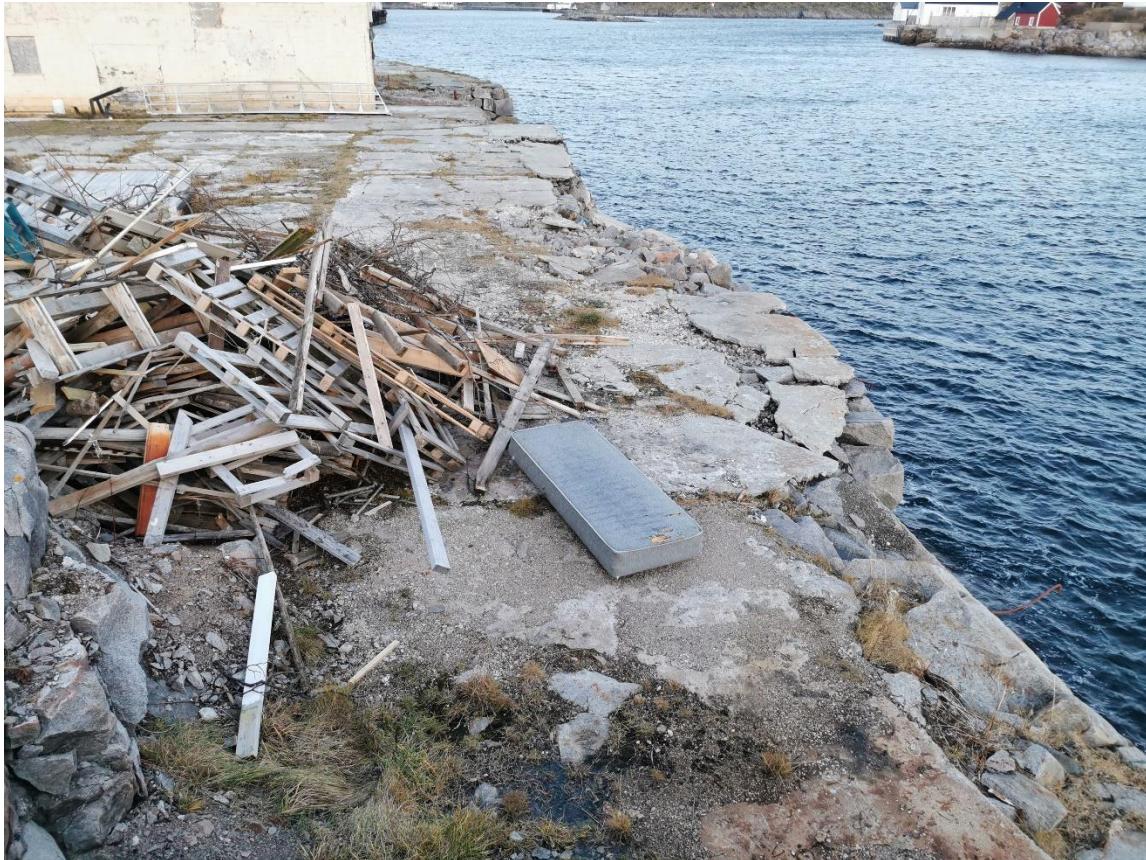
Det observeres ellers at betongplata som ligger på stort sett hele industriområdet mot østsiden bærer preg av utskylling/utspregning/forvitring. Det antas at dette oppstår pga. påvirkning fra bølger ved uvær.

Figur 7: Mot øst er betongplate på grunn tidvis utvasket langs ytterkant. Bildet er tatt i retning nord.

Uten å hensynta vannstandsøkning må det for østlige deler av bygningsmassen uansett gjennomføres tiltak som hindrer at skader på bygningsmassen kan oppstå. Selv om bygningsmassen beviselig har stått på stedet i over 50 år vil evt. endret bruk fra industri til personhopp hold senke terskelen for hva som kan aksepteres av overskylling. Beskrivelser at tidligere hendelser bekrefter behovet for tiltak.

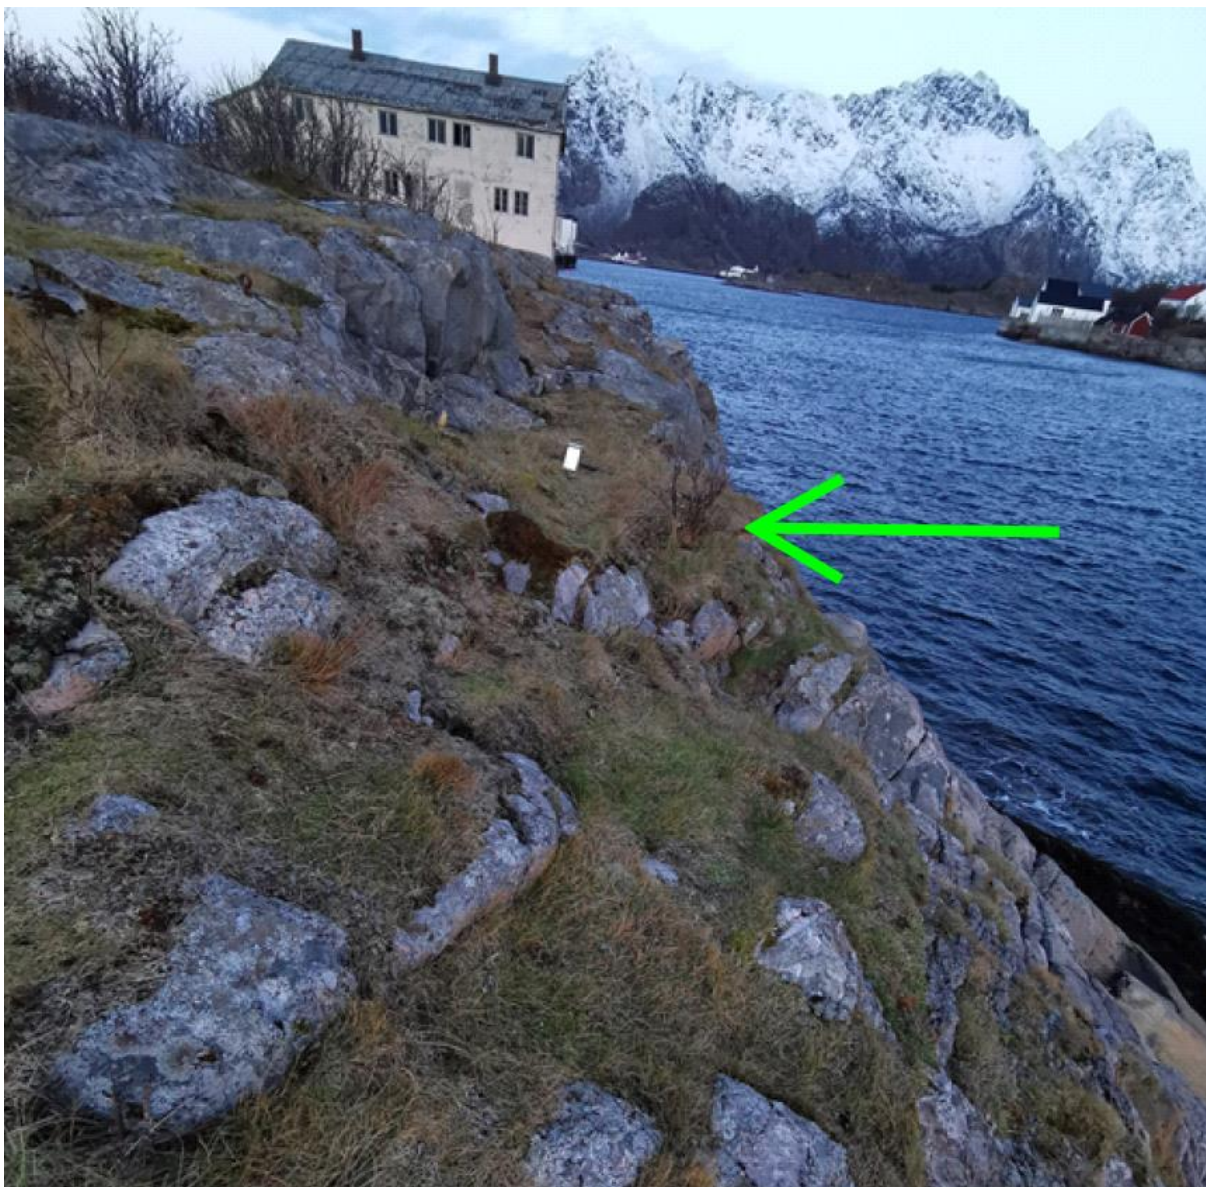
- Bryggmansholmen sørøstlige del har sammenhengende vegetasjon ved kotehøyde på ca. +5,5 meter. Mot sør har bergene en slak helning.
- Langs østsiden ble det målt krattvekst og sammenhengende vegetasjon fra ca. +3,8 meter. Mot øst går berget tilnærmet vertikalt ned mot sjø.
- Anleggsområdet ligger på ca. +3,2. Der betongplata er vasket ut måles ca. +3,0 meter. Det var på befaringen ikke mulig å måle kaikonstruksjonens høyde nøyaktig, men den antas å ligge på i underkant av +3,0 meter.

Figur 8: Ca. kotehøyde for vegetasjon på østsiden av sundet. Målt til ca. +3,8 meter. Bildet er tatt i retning nord.
