Oppdragsgiver: Ellingsen Lofoten Eiendom AS  
Oppdragsnavn: 202166 Regulering Osan næringsområde  
Oppdragsnummer: 634794-01  
Utarbeidet av: Arild Kjølle  
Oppdragsleder: Åsmund Øistein Rajala Strømnes  
Dato: 24.01.2023  
Tilgjengelighet: Velg et element.

## Osan næringsområde - Vurdering av grunnforhold og områdestabilitet REV 02

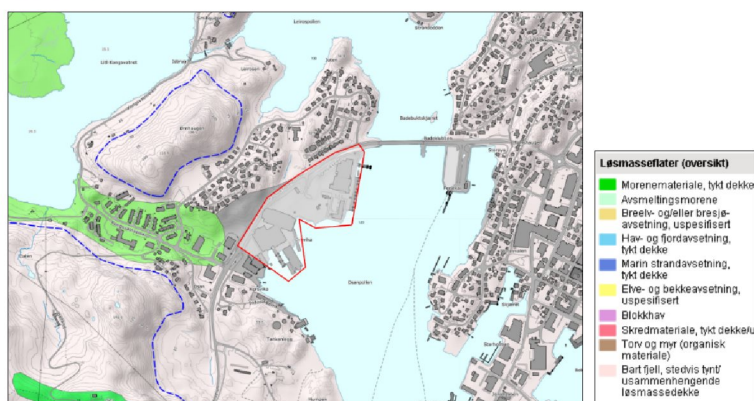
Området ligger under tidligere høyeste havnivå på stedet (marin grense), som ligger på ca. kote + 44 m. NGUs kvartærgeologiske kart angir at øvre lag av løsmasser ved Osan næringsområde består av fyllmasser. Området er omkranset av berg i dagen i dagen i nord, vest og sør.

Figur 4. Viser kvartærgeologisk kart for området ved og rundt Osan næringsområde i Svolvær. (NGU, 2023)

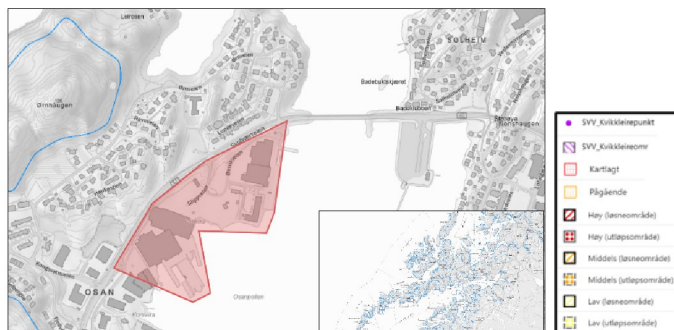
NVE-Atlas (fig. 5) viser at området ikke er kartlagt for kvikkleire (innfelt fig. 5). Området ligger under marin grense og dermed innen aktsomhetsområde for kvikkleire. Området ligger ikke innen aktsomhetsområde for flom eller skred i bratt terreng..

Figur 5. Viser utdrag fra NVE-Atlas med kartfunksjonen «Naturfare». (Norges vassdrags- og energidirektorat NVE, 2023)

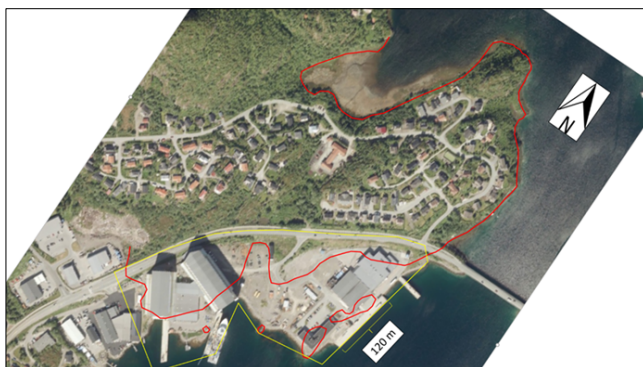
Figur 6. Viser Osan næringsområde (markert med gult) i dag. Tidligere kystlinje og holmer i dagen som nå ligger under fyllmasser, er markert med rødt.

Næringsområdet (markert med gult) ligger delvis over tidligere oppstikkende holmer og skjær, som ble fylt igjen ved opprettelse av tomten. Flyfoto fra 1954 vist i fig. 7 viser hvor kystlinjen (markert med rødt) gikk, før området ble fylt igjen. Flyfotoet viser totalt 5 oppstikkende holmer, som ligger i utkanten av næringsområdet mot sundet. I midten av næringsområdet var det tidligere en bukt, som også nå er fylt igjen.

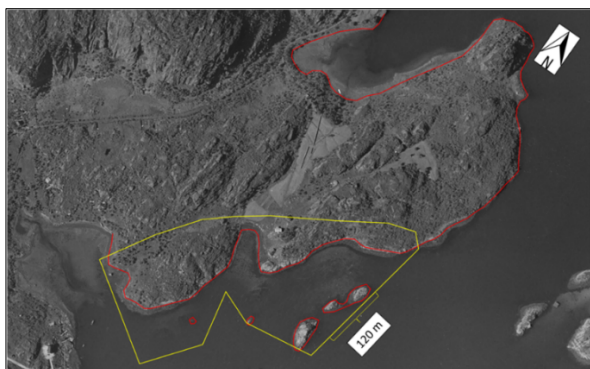
Figur 7. Flyfoto fra 1954 som viser tidligere kystlinje området markert med rødt.

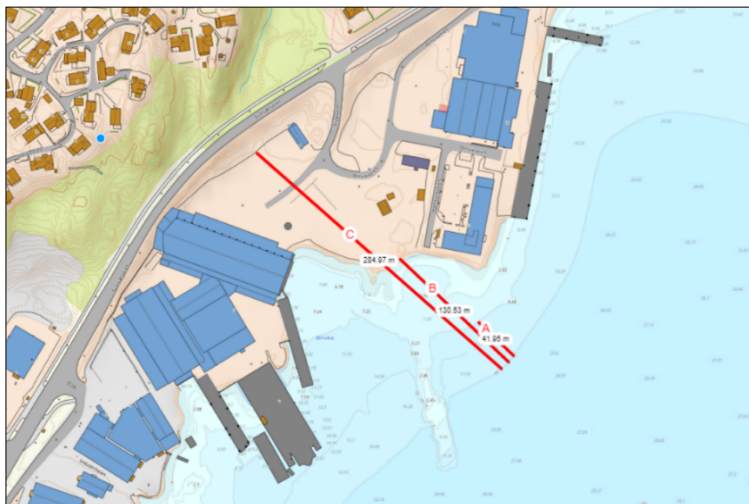
Osan næringsområde ligger i sjøkanten, på vestsiden av Osanpollen. Sjøbunnen fra kanten av næringsområdet og ned til ca. kote - 10 synker forholdsvis slakt, før sjøbunnen synker mer markant fra kote -8 til -20 og videre ned til ca. - kote 25.

Figur 8. Viser grunnlag for vurdering av helning på sjøbunn utenfor Osan næringsområde.

Fra kote - 20 m ca. 130 m sørøst for eksisterende fyllingsfront, så stiger sjøbunnen ca. 16° opp til kote -8,2 m og 6° videre inn mot fyllingsfront i nordvest. Stigning fra kote - 20 m og opp til tidligere kystlinje i nordvest på kote + 3,2 m, så kan det antas 6° stigning. Dette er brattere enn 1:20 som tilsier at tiltaket ligger i aktsomhetsområde for skred/løsneområde iht. NVEs veileder «Sikkerhet mot kvikkleireskred 1/2019»

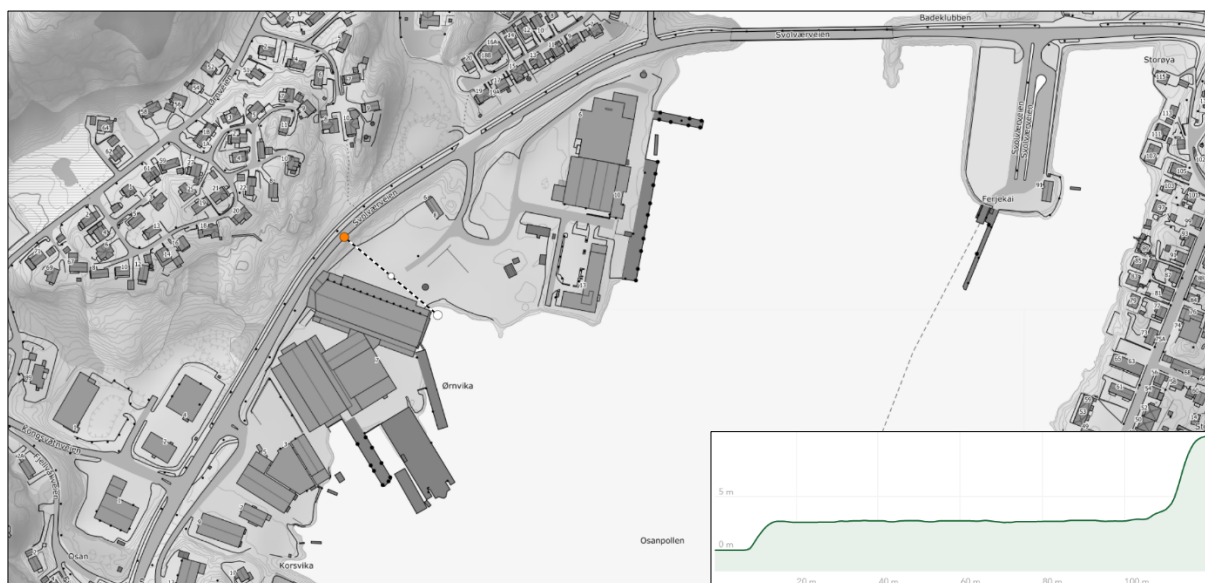
Figur 9. Viser snitt for høydekurve fra fyllingsfront og opp til berg i dagen ved E10 samt korresponderende høydekurve. (Kartverket, 2023)

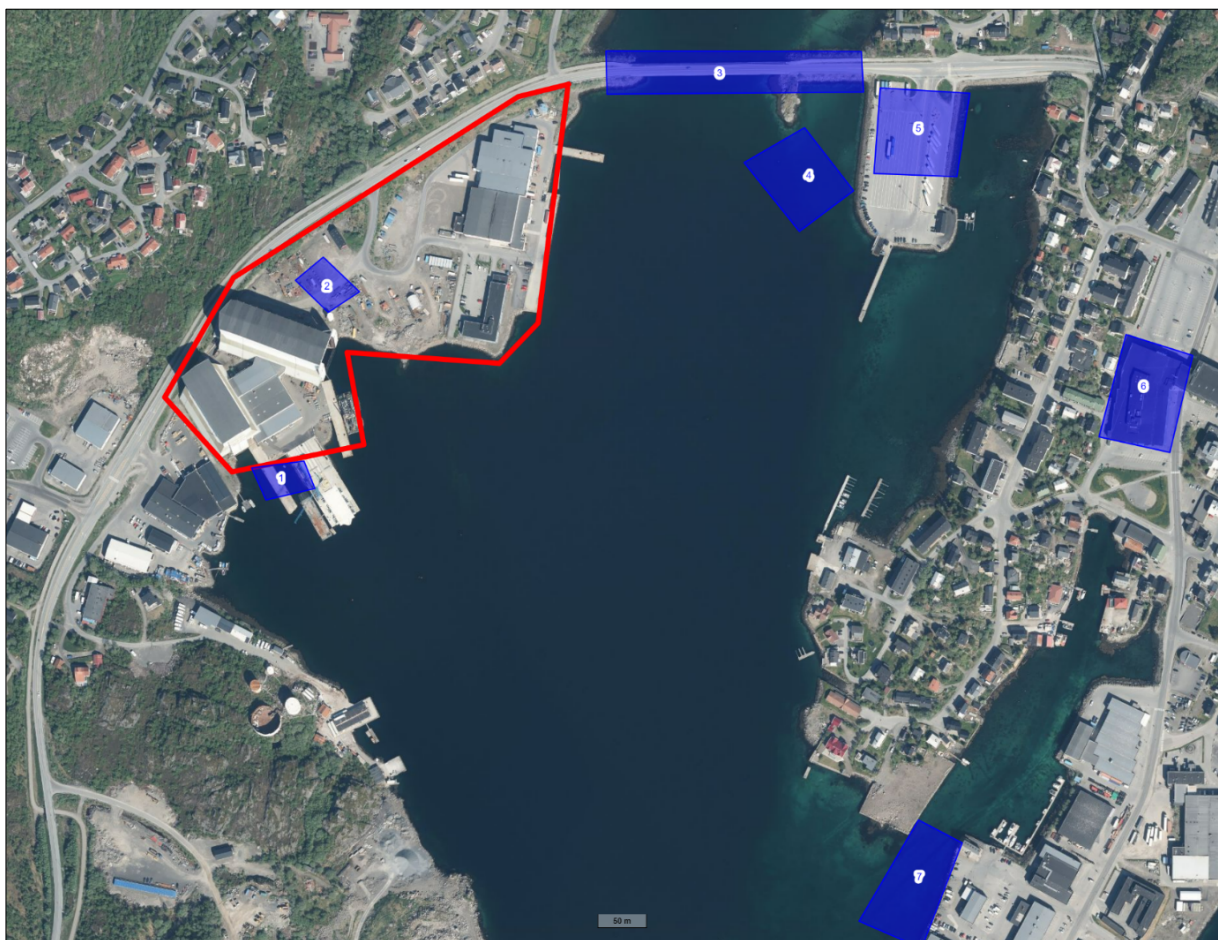
Figur 11. Viser beliggenhet for tidligere grunnundersøkelser ved og rundt Osan næringsområde. Områdene er nummerert og referert i tabell 1. (Kartverket, 2023)

Ingen av de utførte grunnundersøkelser i området listet i tabell 1 har påvist bløt leire, ei heller kvikkleire eller sprøbruddmateriale. Løsmassetykkelsen er generelt liten og består i hovedsak av skjellsand/siltig eller leirig sand over fast morene og berg.
