RAPPORT MARINARKEOLOGISK REGISTRERING

Dato: 23.06.2020

Sted: Pundslett

Kommune: Vågan, Nordland fylke

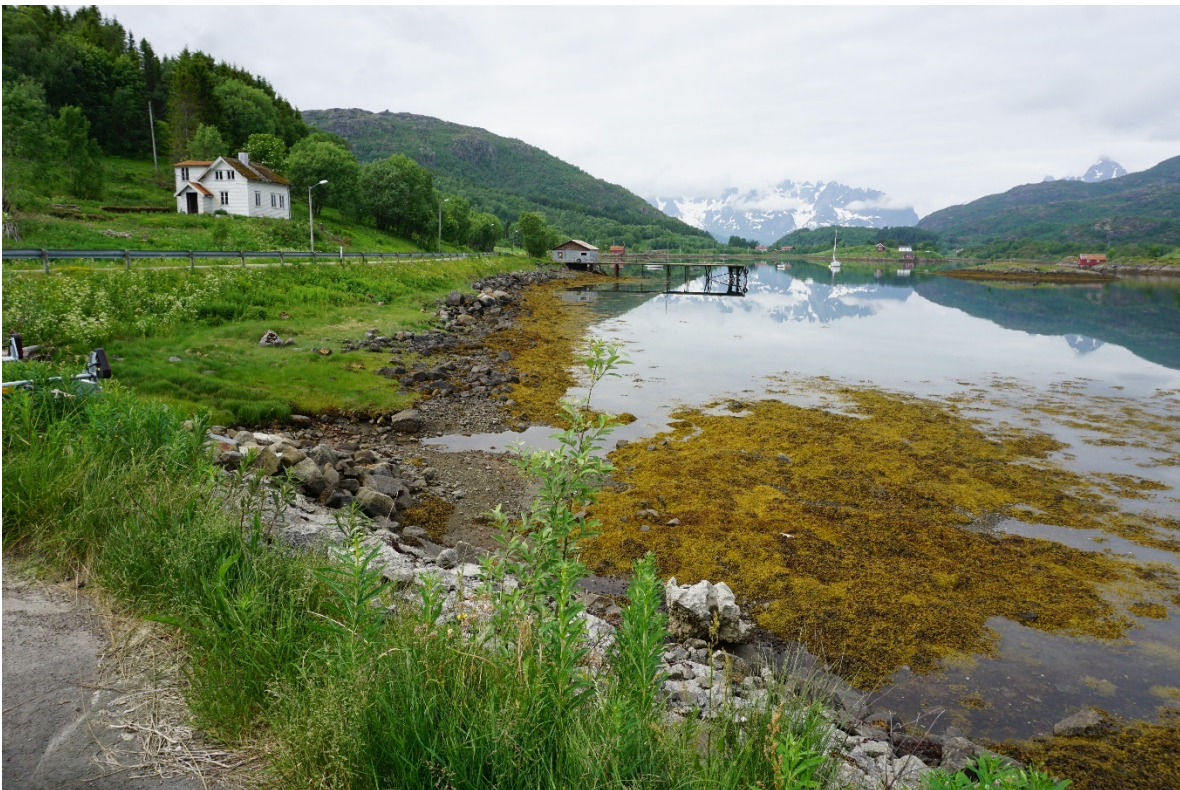
Figur 5. Utsikt over tiltaksområdet sett fra utfylling på eksisterende anlegg til Nordlaks (mot V).

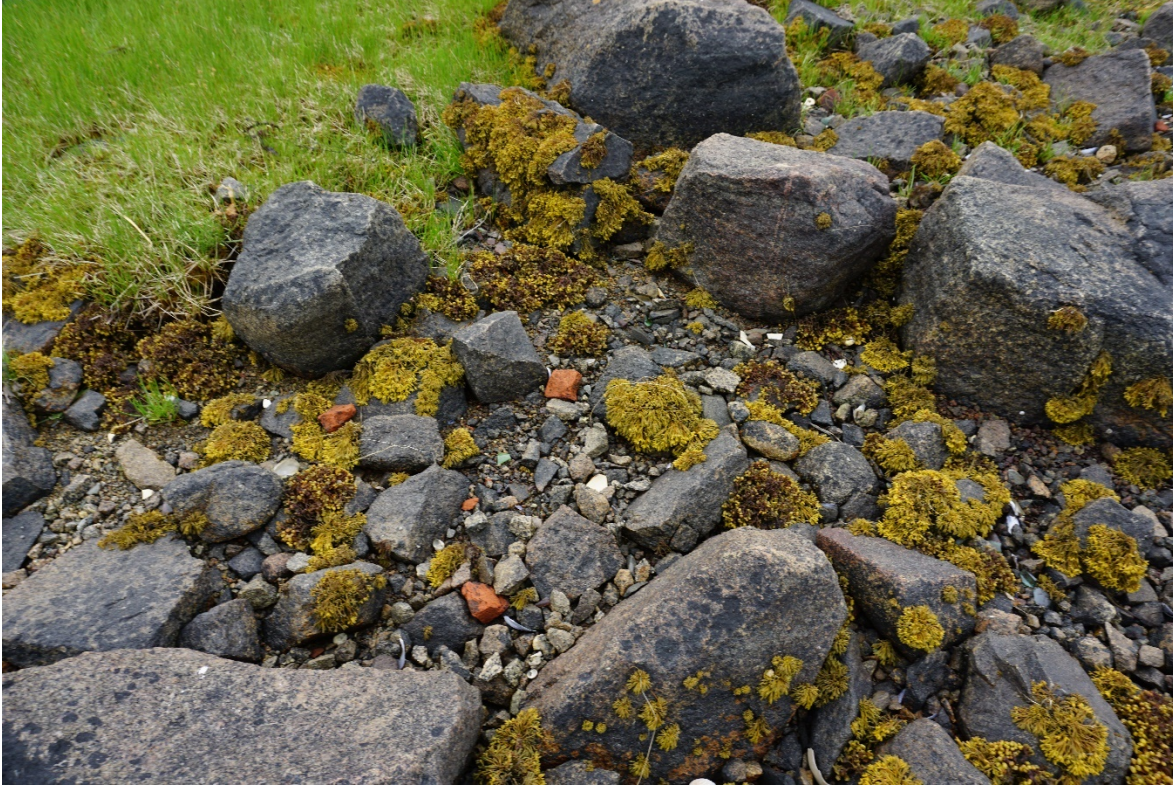
Tiltaksområdet omfatter en strekning av strandlinjen som er preget av flere tidligere tiltak med bl.a. utfylling til Nordlaks eksisterende anlegg i øst, veiutfylling langs skråningen ned til fjæra og et kaianlegg bygd på jernpæler med tilhørende brygge på vestlig grense av omsøkte ny utfylling i sjø (Fig. 5). Det finnes en god del moderne avfall og skrot i fjæra, både fra bebyggelse og industrivirksomhet. Avfallsdumping er mest konsentrert ved utløp av en liten bekk lengst øst i tiltaksområdet med batterier og jern- og andre metall skrøt. Sjøpøl tilknyttet litt eldre husholdningsavfall fra etterkrigstiden er spredt langs indre fjæra over mesteparten av tiltaksområdet med porselen og andre type keramikkskår, glassflasker og andre glassfragmenter, garnsøkker, murstein og jernskrøt (Fig. 6). Avfall og spor etter avfallsbrenning er

Figur 6. Husholdningsavfall og andre søppel dumpet i indre fjæra.

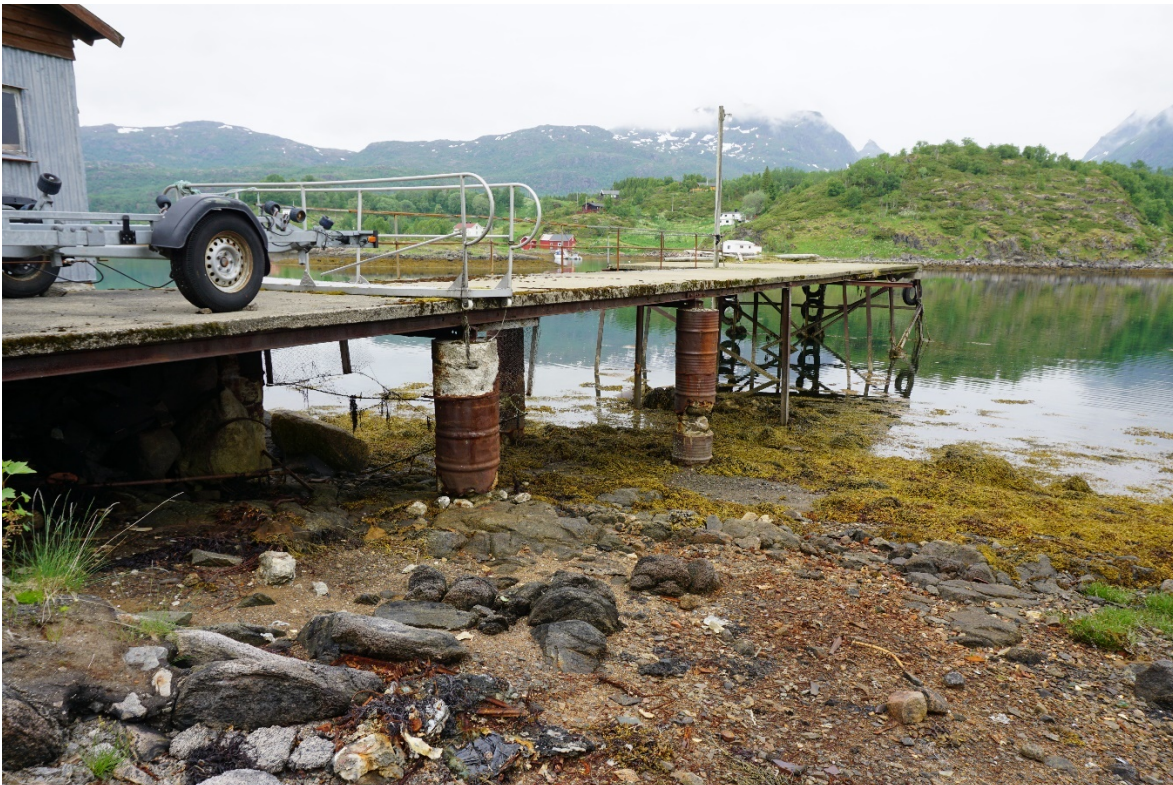
også tydelig ved kaianlegg med brygge (Fig. 7). Mengde med søppel minker betraktelig i ytre fjæra, som er dekt av et tett tangbelte.

Figur 7. Avfall dumpet og brent i fjæra ved kai og brygge anlegg (mot NNV).

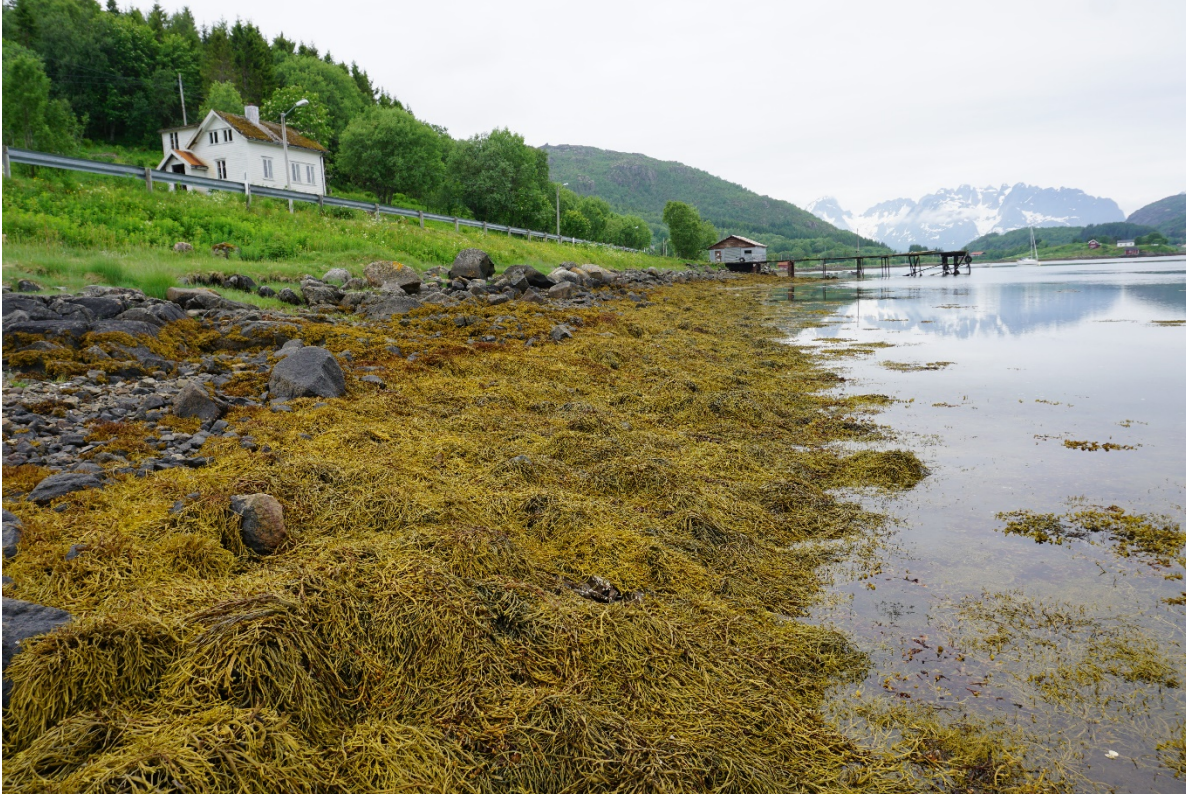
Strandlinjen består av steiner med en torvkant i øst og store steinblokker lenger vest, delvis fra veifyllingen (Fig. 8). Det er mest stein i indre fjæra, som er blandet med grove grus. Ytre fjæresonen har en blanding av stein og grus med grå sand og litt mudder (Fig. 9). Mesteparten er dekt av et tett tangbelte. Sjøbunnen utenfor fjæra er slett med grå sand.

Figur 8. Utsikt over fjæra i tiltaksområdet sett fra østlig del (mot V).

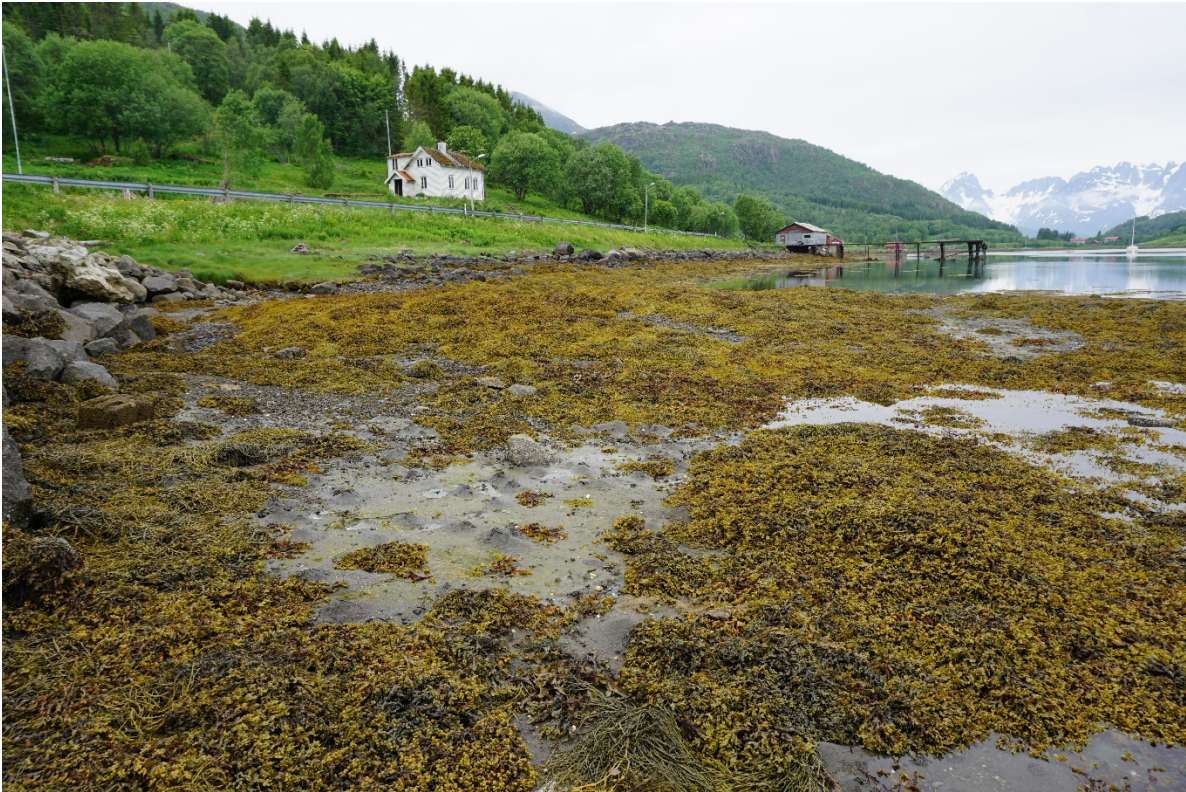
Figur 9. Utsikt over ytre fjæra fra eksisterende Nordlaks utfylling (mot SV).
