# NOTAT

| OPPDRAAG | <b>Leirosen</b> | DOKUMENTKODE | 10252815-RIG-NOT-001 |
| EMNE | Geoteknisk vurdering – utredning av områdestabilitet | GRADERING | Åpen |

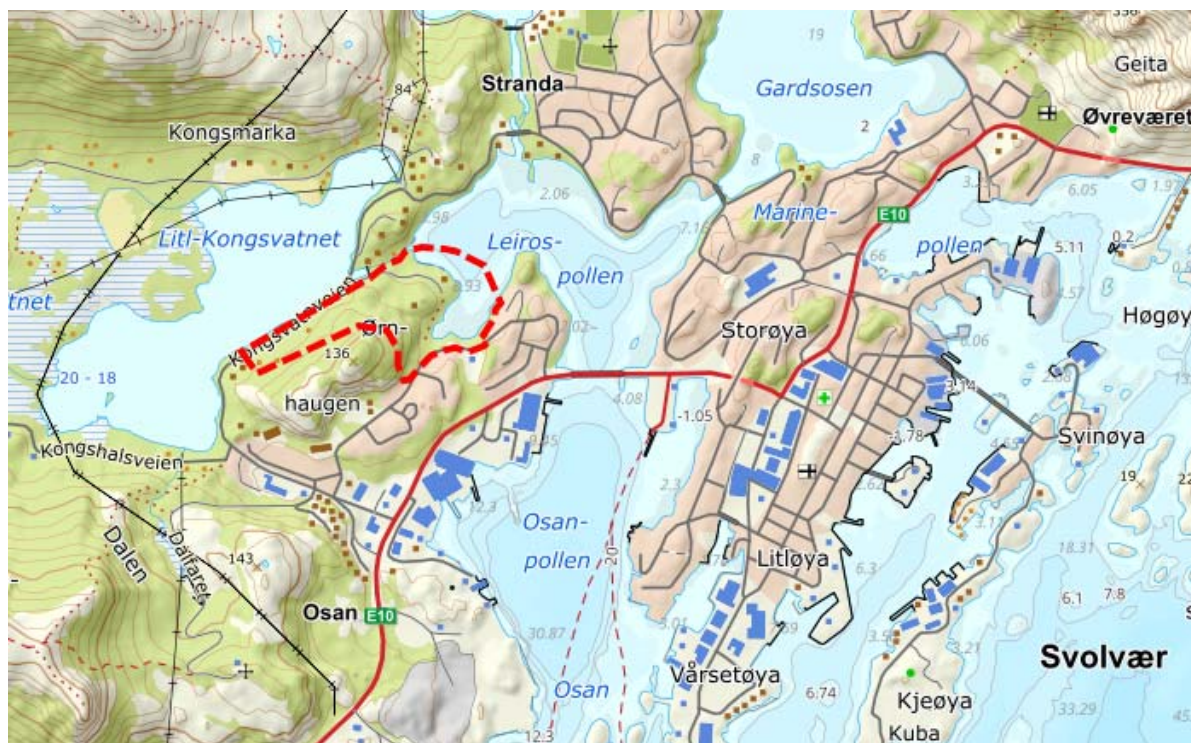
Figur 3-1: Oversiktskart med planområdet markert med rød striplet linje [norgeskart.no].

Figur 3-1 viser et oversiktskart med markert planområde, figur 3-2 viser utsnitt av kvartærgeologisk kart. Figur 3-3 viser et flyfoto over området fra 2014, hvor berg i dagen er markert grovt inn med oransje skravur. Noe som samsvarer med det kvartærgeologiske kartet.

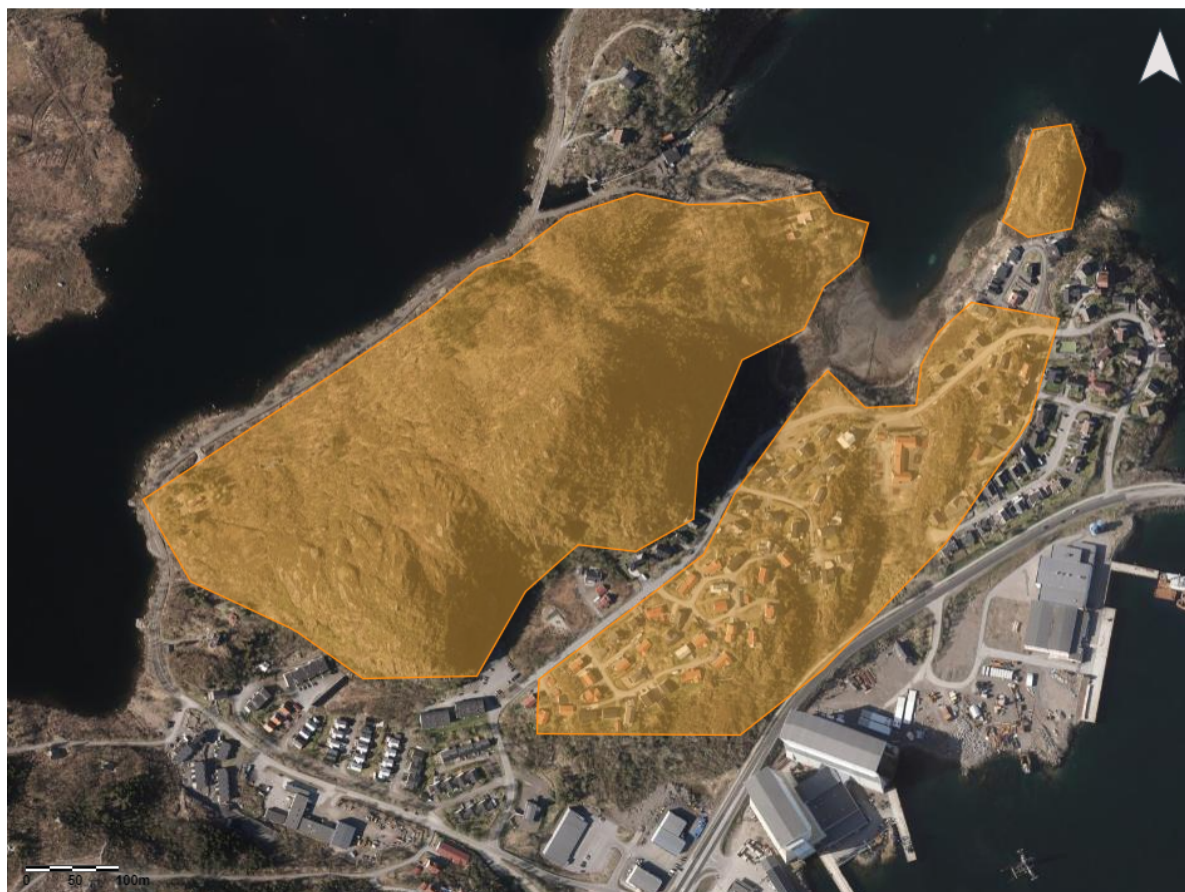
Figur 3-3: Oversiktskart med berg i dagen grovt markert med oransje skravur, ortofoto er fra 2014 [norgebilder.no].

Fra topografisk kart ligger området i området i et løsneområde for områdeskred, da det ligger generelt i jevnt hellende terreng som er brattere enn 1:20 og skråningshøyde større enn 5 m. Påvist berg i dagen avgrenser potensielle utløpsområder, se Figur 3-3 for foto med grov skissering av berg i dagen.

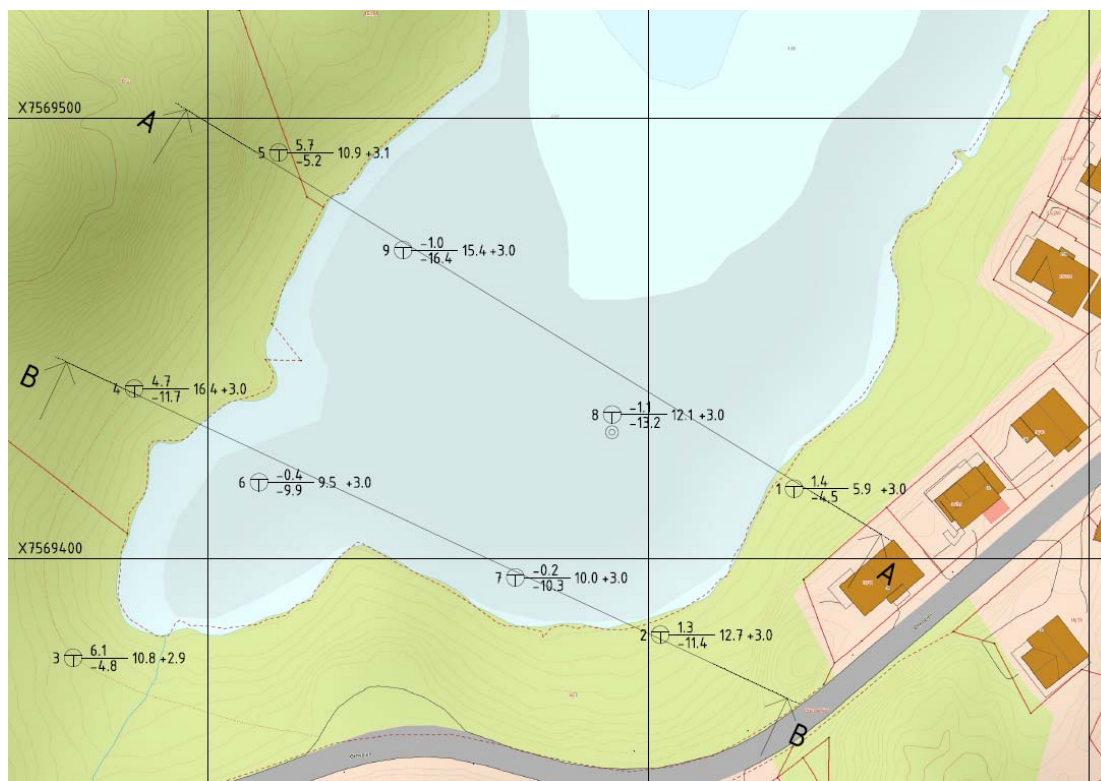
Figur 4-1: Utsnitt av borplanen [5].

Figur 4-1 viser et utsnitt av borplanen, Figur 4-2 viser et utsnitt av profil A og Figur 4-3 viser et større bilde av sonderingsprofilen til borpunkt 8 med tilhørende prøveserie.

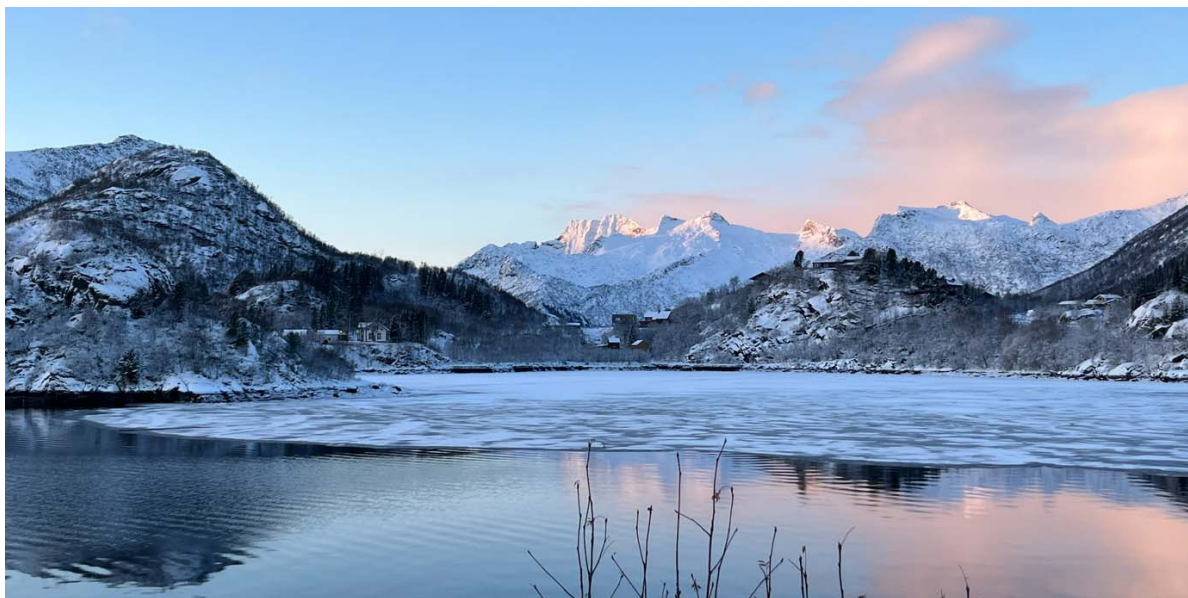
Figur 5-1: Bilde tatt inn mot munningen mot Litl-Kongsvatnet, Ørnhaugen sett til venstre i bildet.

Det er ikke gjennomført befarings i forbindelse med områdevurderingen. Området er undersøkt ved hjelp av topografiske kart, flyfoto, google street view og 3D-kart. Blant annet for å finne terrenghelninger i området, samt berg i dagen. I tillegg er det tatt bilder av området under feltundersøkelsen.

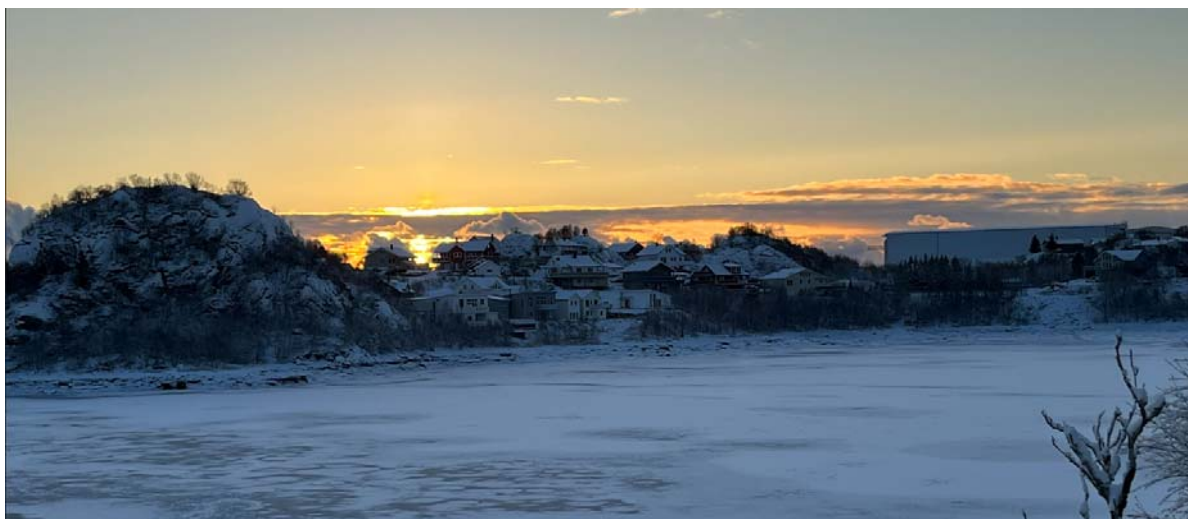
Figur 5-2: Bilde tatt inn mot selve bukta i Leirosen, Juten sett til venstre i bildet.
