| Oppdrag | <b>Polarsmolt Lofoten Områdevurdering</b> | Dokumentkode | 10246356-RIG-NOT-001 |
| Emne | Vurdering av områdestabilitet | Tilgjengelighet | Åpen |

Polarsmolt AS planlegger utvidelse av sitt anlegg i Lofoten ved utfylling i sjø. Multiconsult Norge AS er engasjert for å utføre en geoteknisk vurdering av områdestabilitet for planområdet. Foreliggende notat presenterer utredningen av områdestabilitet iht. NVEs veileder 1/2019.

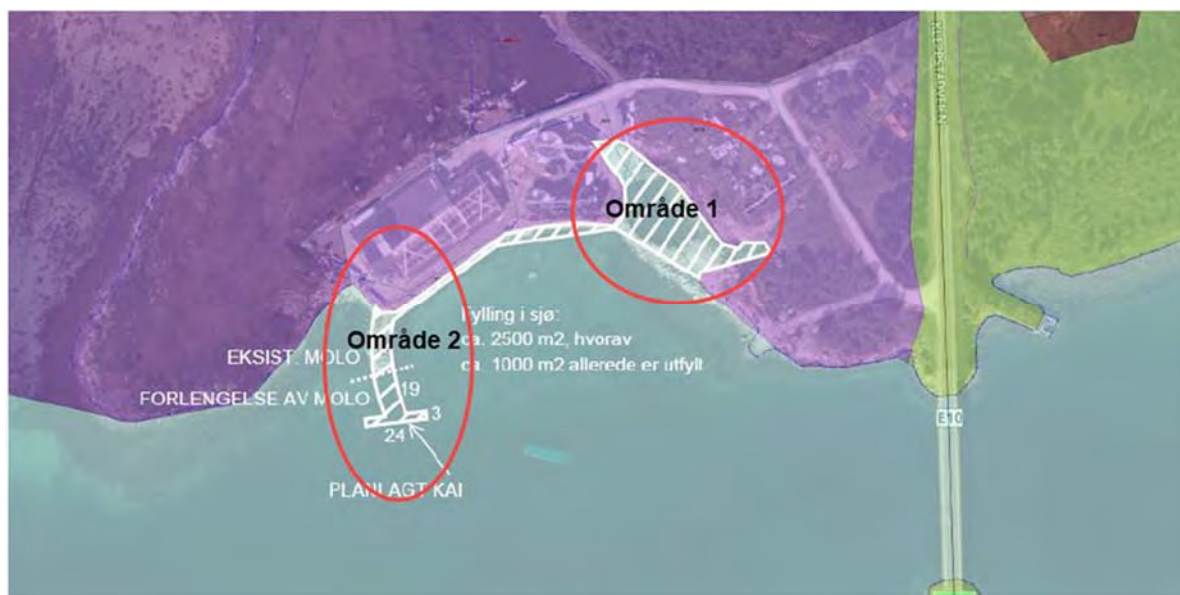
Polarsmolt planlegger å utvide sitt anlegg med utfylling i sjø, område 1 vist i Figur 1. Det er også planlagt forlengelse av eksisterende molo, område 2. Foreliggende notat omhandler utredning av områdestabilitet kun for område 1.

Figur 1: Planer for utvidelse av Polarsmolt sitt anlegg. [Kilde: Brev oppstart detaljregulering, NSW Arkitektur, 13.04.22]

Dette notatet omhandler vurdering av områdestabilitet for område 1 vist i Figur 1. Det er ikke utført prosjektering eller vurderinger av tiltaket. Lokalstabilitet for tiltaket må ivaretas i geoteknisk prosjektering.

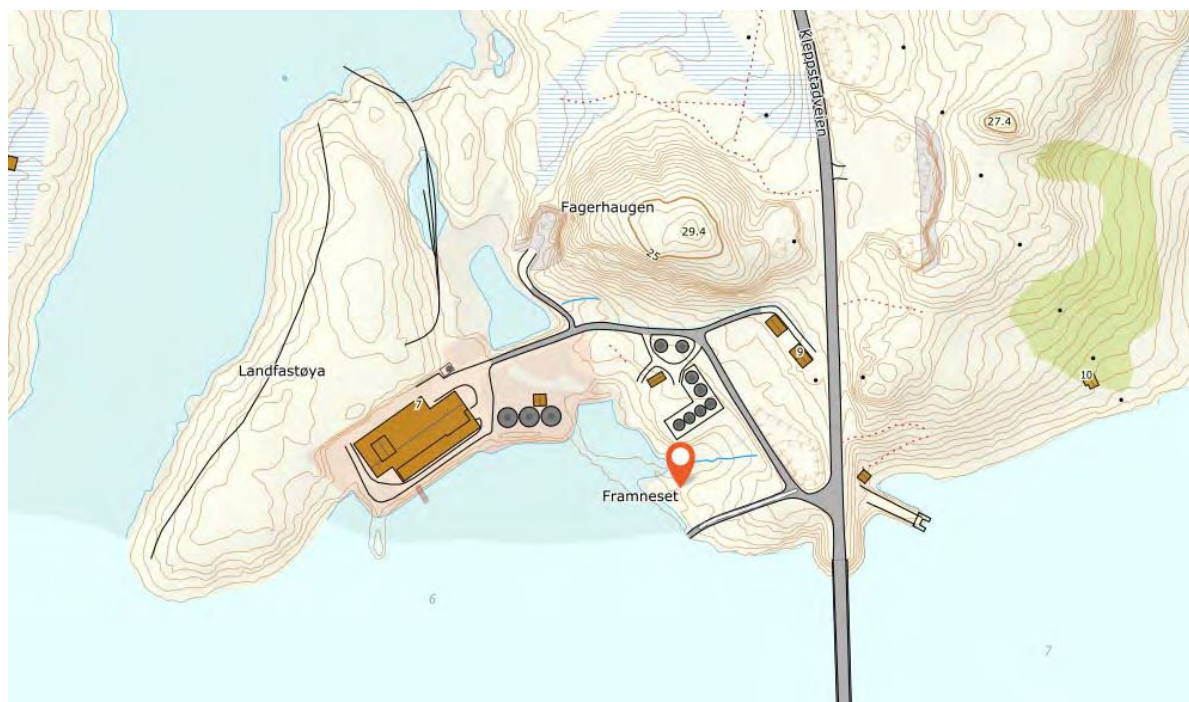
Anlegget ligger i bukta mellom Landfastøya i vest og Framneset i øst i Vågan kommune. Det aktuelle området er vist i Figur 2. Den vestlige delen av området er utvidet med fylling i sjø og topp fylling ligger på ca. kote +2,0 til +2,8, se høydeprofil i Figur 6. På den østlige delen av området er det et relativt flatt parti på ca. kote 5. Terrenget heller fra Ev. 10 og ned mot sjøen med gjennomsnittlig helning ca. 1:17, slik Figur 5 viser. Ev. 10 ligger på ca. kote 10 øst for området. Nord for planområdet ligger bergknausen Fagerhaugen og skråningen ned mot anlegget har helning ca. 1:2. Ut ifra kartdata på norgeskart.no er strandsonen utenfor området slak og heller mot sør/sørvest med antatt helning slakere enn 1:10.

Figur 2: Kart over området [Kilde: norgeskart.no]

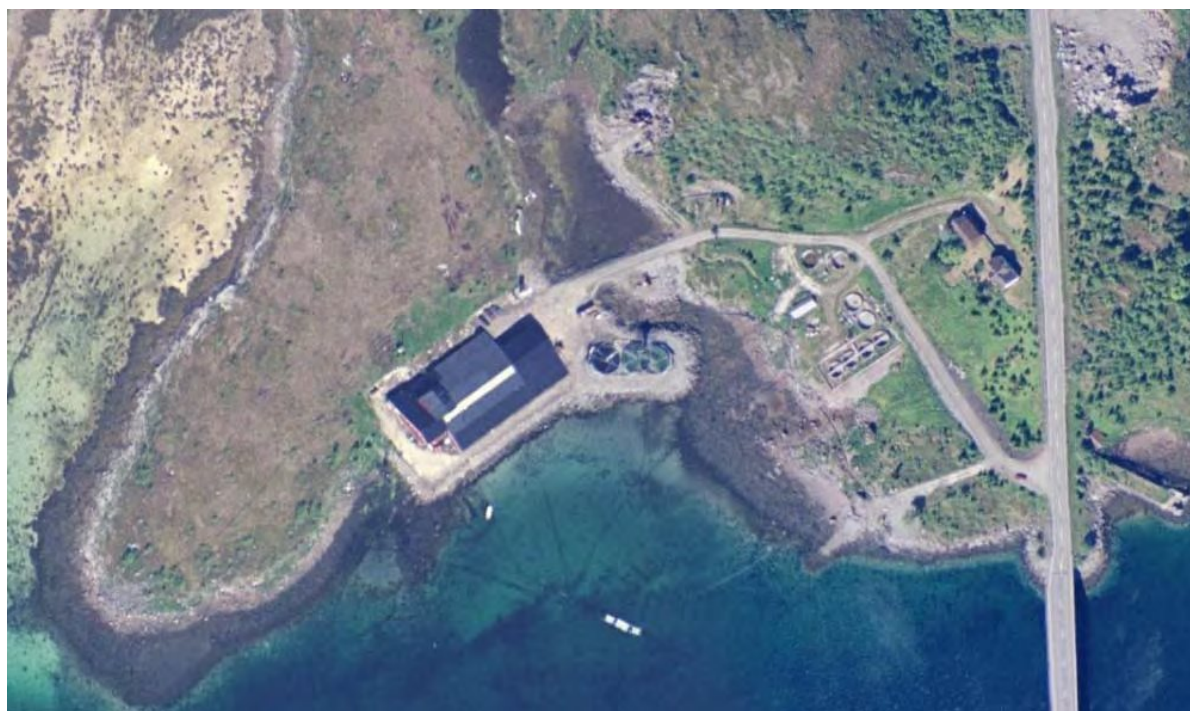
Figur 3 og Figur 2Figur 4 viser flyfoto over området fra hhv. 2004 og 2015 og viser at landområdet er utvidet med fylling i sjø og at det er lagt ut en molo fra fyllingen i vest.

Figur 3: Flyfoto over området fra 2004. [Kilde: kart.finn.no]

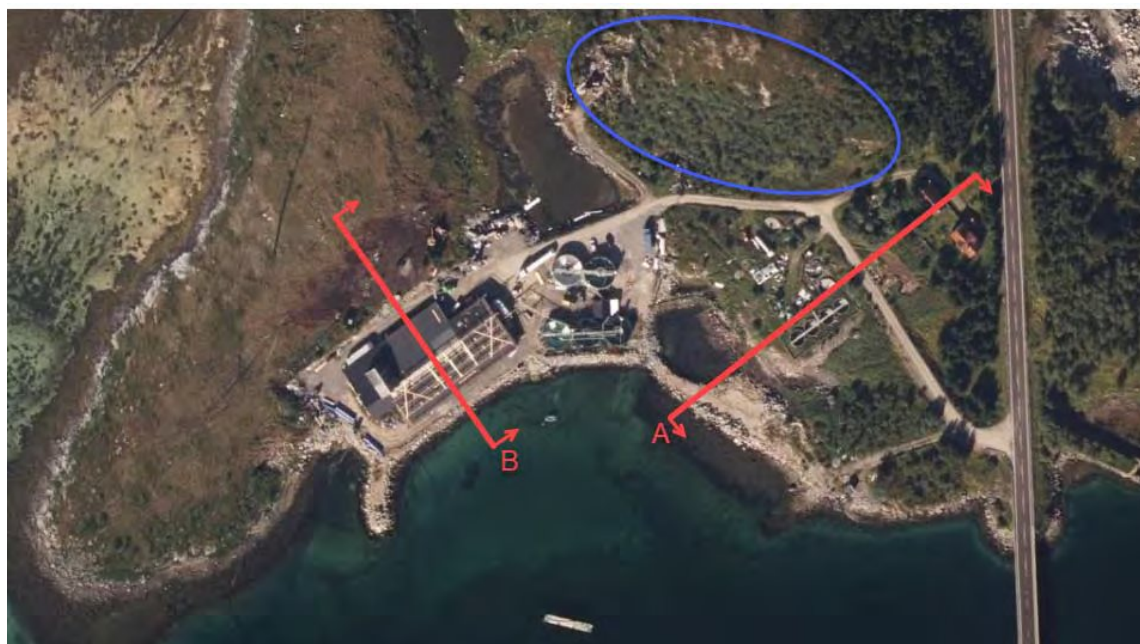
Figur 4: Flyfoto over området fra 2015. Snittmarkeringene viser plassering av høydeprofilene. Synlig berg i dagen er markert med blå sirkel. [Kilde: kart.finn.no]

På flyfoto i Figur 4 er det markert synlig berg i dagen nord for området. Fra flyfoto vurderes det at massene på sjøbunnen består av løsmasser, og antas bestående av materiale fra leire til sand.

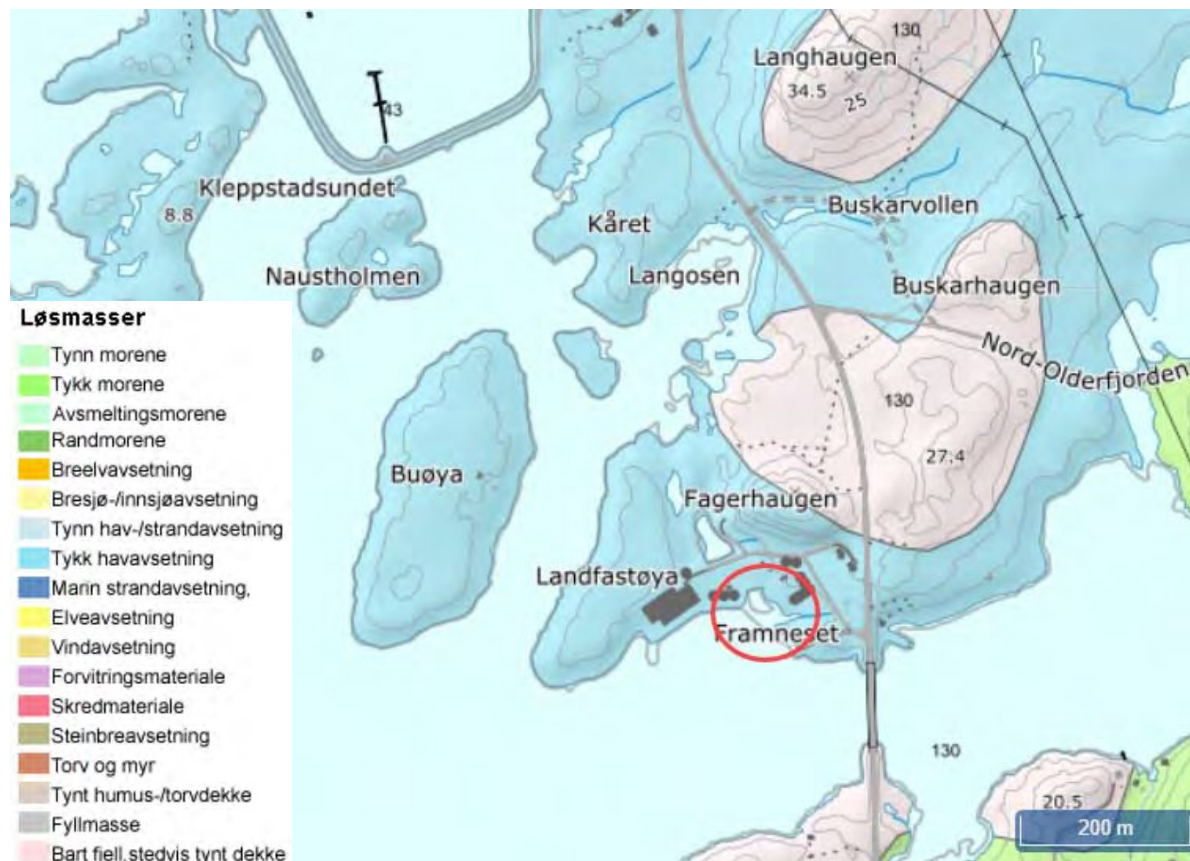
Figur 7 viser et utsnitt av kvartærgeologisk kart for det aktuelle området og er egnet til bruk/detaljert til målestokk 1:250000. Kartet indikerer at området på land består av tynn hav-/strandavsetning og bart fjell. Bart fjell er områder hvor det stort sett mangler løsmasser, og mer enn 50 % av arealet er bart fjell. Tynne havavsetninger vil normalt ha en tykkelse på mindre enn 0,5 m, og kornstørrelsen kan variere fra leir til blokk.

Figur 7: Kvartærgeologisk kart over området. Tiltaksområdet er markert med rød ring. [Kilde: atlas.nve.no]

Det gjøres oppmerksom på at løsmassekartet gir en visuell oversikt over landskapsformende prosesser over tid, samt den overordnede fordelingen av løsmassene. Utgangspunktet for disse oversiktskartene er i all hovedsak visuell overflatekartlegging, og kun i begrenset omfang fysiske undersøkelser. Kartene gir ingen informasjon om løsmassefordeling i dybden og kun begrenset informasjon om løsmassemektighet.

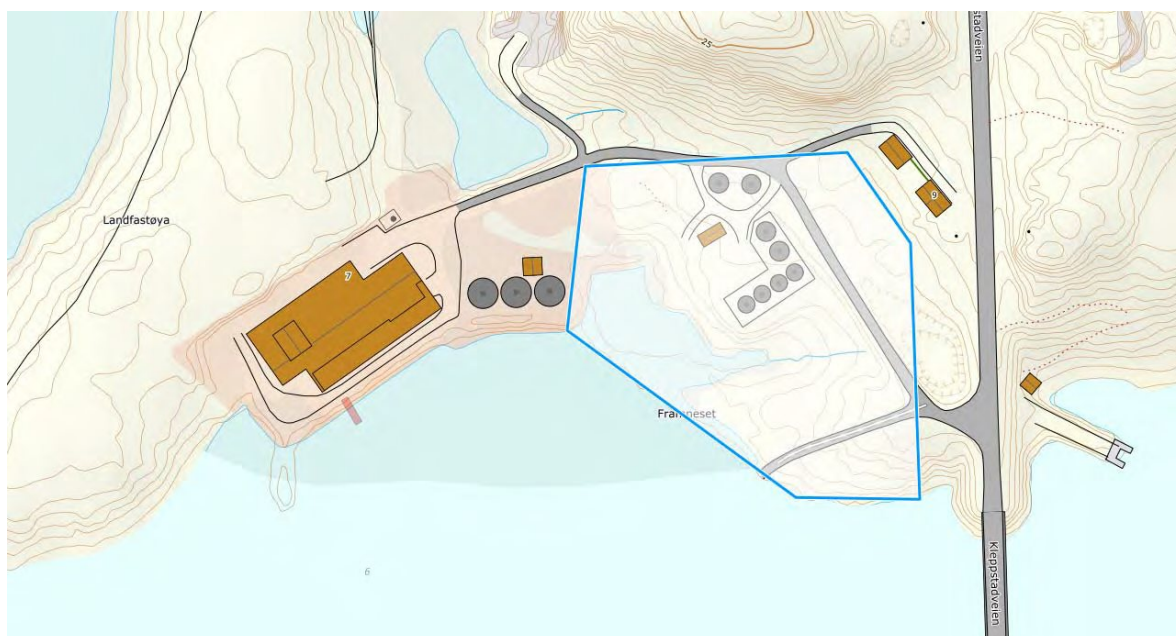
Basert på steg 1 til 3 er det identifisert at området hvor det planlegges utfylling i sjø kan inngå i mulig løsneområde basert på terrengkriterier. Mulig løsneområde er tegnet inn på Figur 1/Figur 9. Området avgrenses ved observert berg i dagen i nærheten av Ev. 10.

Figur 9: Mulig løsneområdet er vist med blå markering.

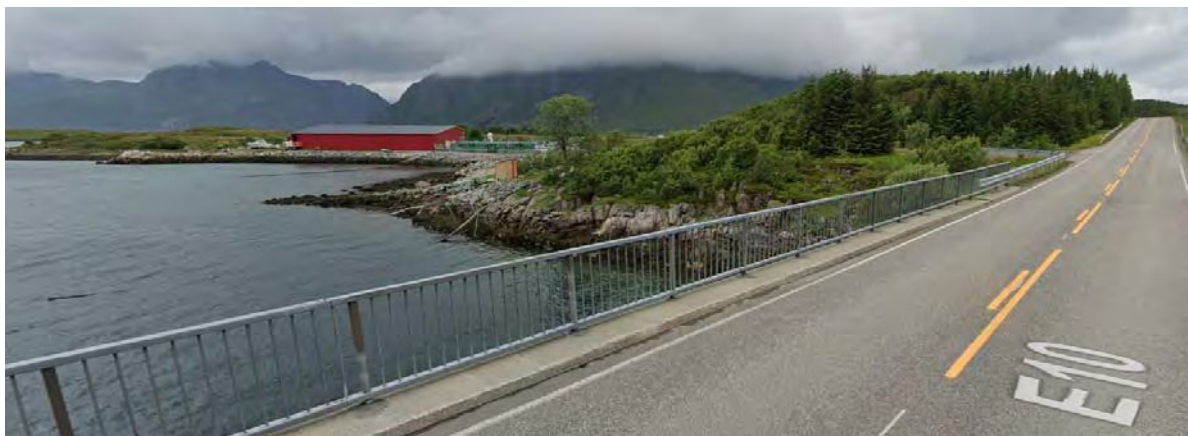
Det er ikke gjennomført fysisk befaring, men det er benyttet flyfoto og gatebildet fra Google Maps for å få en oversikt over området. Slik Figur 10 viser består opprinnelige masser i strandsonen av blokkstein. Det anses som sannsynlig at grunnforholdene er tilsvarende langs strandsonen for hele tiltaksområdet.

Figur 10: "Gatebilde" over området sett mot nordvest fra brua på Ev. 10. Bildet viser blokkstein/berg i strandsonen. [Kilde: google.no/maps]

På bakgrunn av ovennevnte grunnforhold i strandsonen, vurderes det at tiltaksområdet ikke ligger innenfor et aktsomhetsområde for mulig områdeskred selv om løsmassene på sjøbunnen består av marine avsetninger. Et eventuelt grunnbrudd på sjøbunnen vil ikke kunne utvikle seg til et større område, verken sideveis eller bakover. Det anses ikke som nødvendig å vurdere ytterligere punkter i prosedyren beskrevet i NVE veileder 1/2019.
