B-undersøkelse for lokalitet

Alterosen

NS 9410:2016

Tilstand	1
Feltarbeid	7.9.2017
Oppdragsgiver	Nordlaks Oppdrett AS

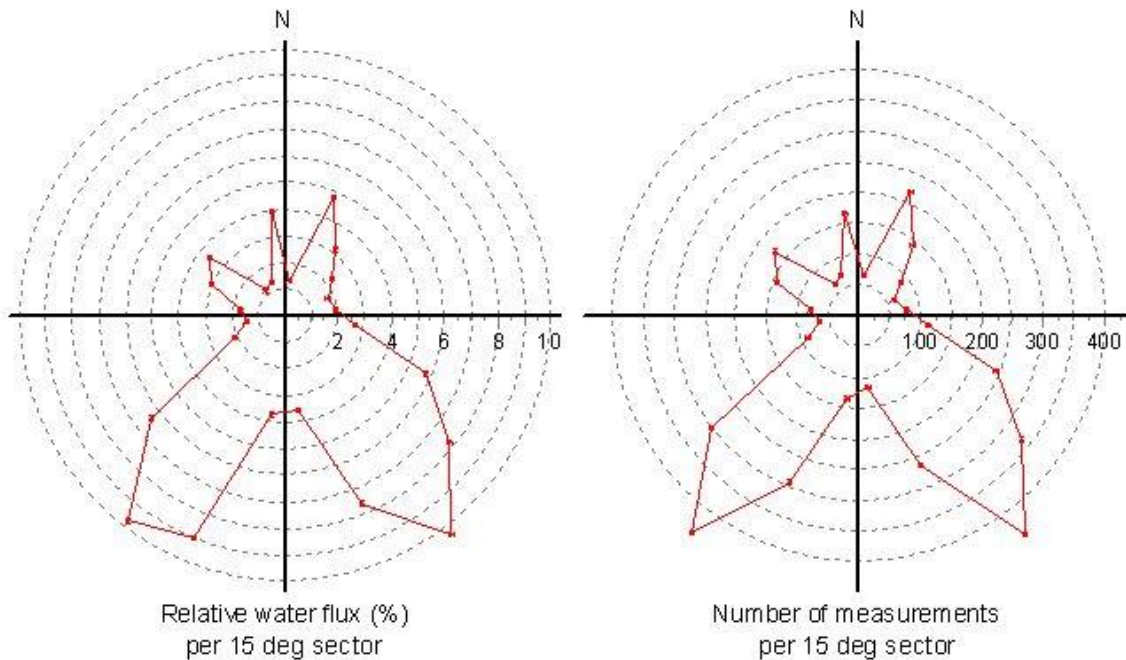
Figur 2.1.3 Strømforhold. Figur til venstre viser relativ vannfluks som angir hvor stor prosent av vannmassene (mengde) som fordeler seg i de ulike himmelretningene. Fordelingsdiagrammet til høyre angir antallet målepunkter (frekvens) i ulike himmelretninger. Målingene er utført på 3m dyp.

Lokaliteten har 2 firkantmerder på 6x6 m, og begge har vært i bruk under produksjonen. Prøvepunktene ble tatt langs hver av de 2 merdene, til sammen 10 stasjoner (figur 3.1 og 3.2). Merdene har en omkrets på 24 meter. Dette er de samme stasjonene som ble brukt ved forrige undersøkelse. Hovedstrømretning er svakt definert, men har sydlig retning (figur 2.1.3).

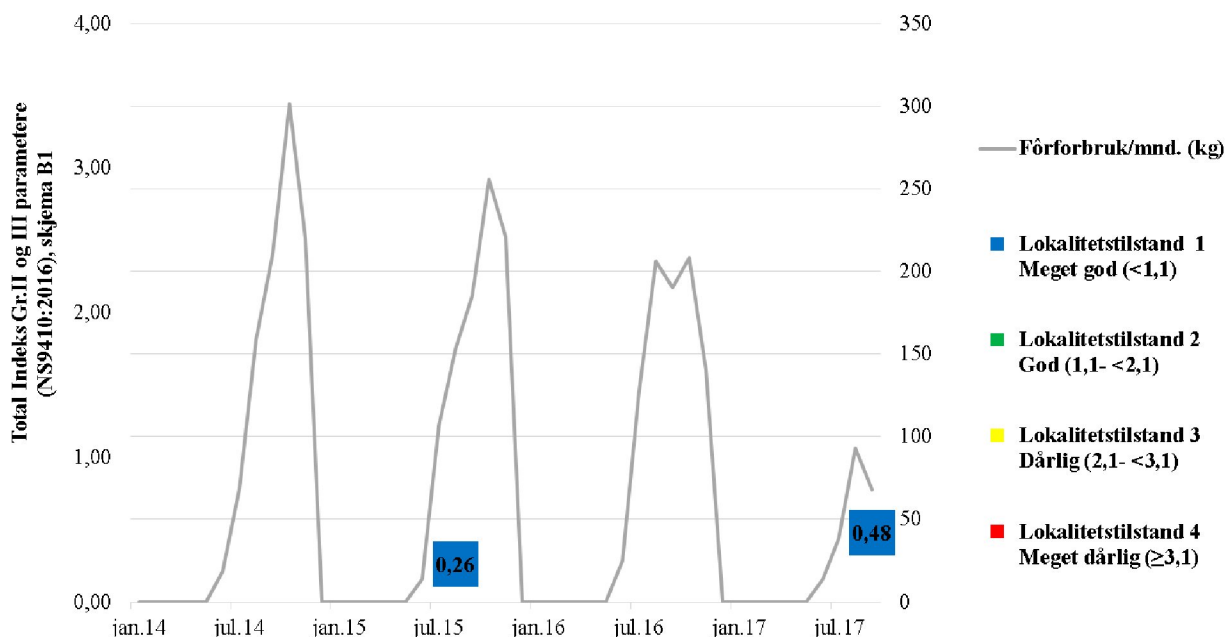
Figur 2.3.1 Fôrforbruk på lokaliteten samt resultater fra B-undersøkelser fra inneværende og tidligere undersøkelser ved lokalitet.

Fisken på lokaliteten ble satt ut i juni 2017 (pers medd; figur 2.3.1). Forrige B-undersøkelse ble utført 27.08.2015, hvor lokaliteten fikk tilstand 1 som samlet vurdering (figur 2.3.1 og tabell 2.3.1).

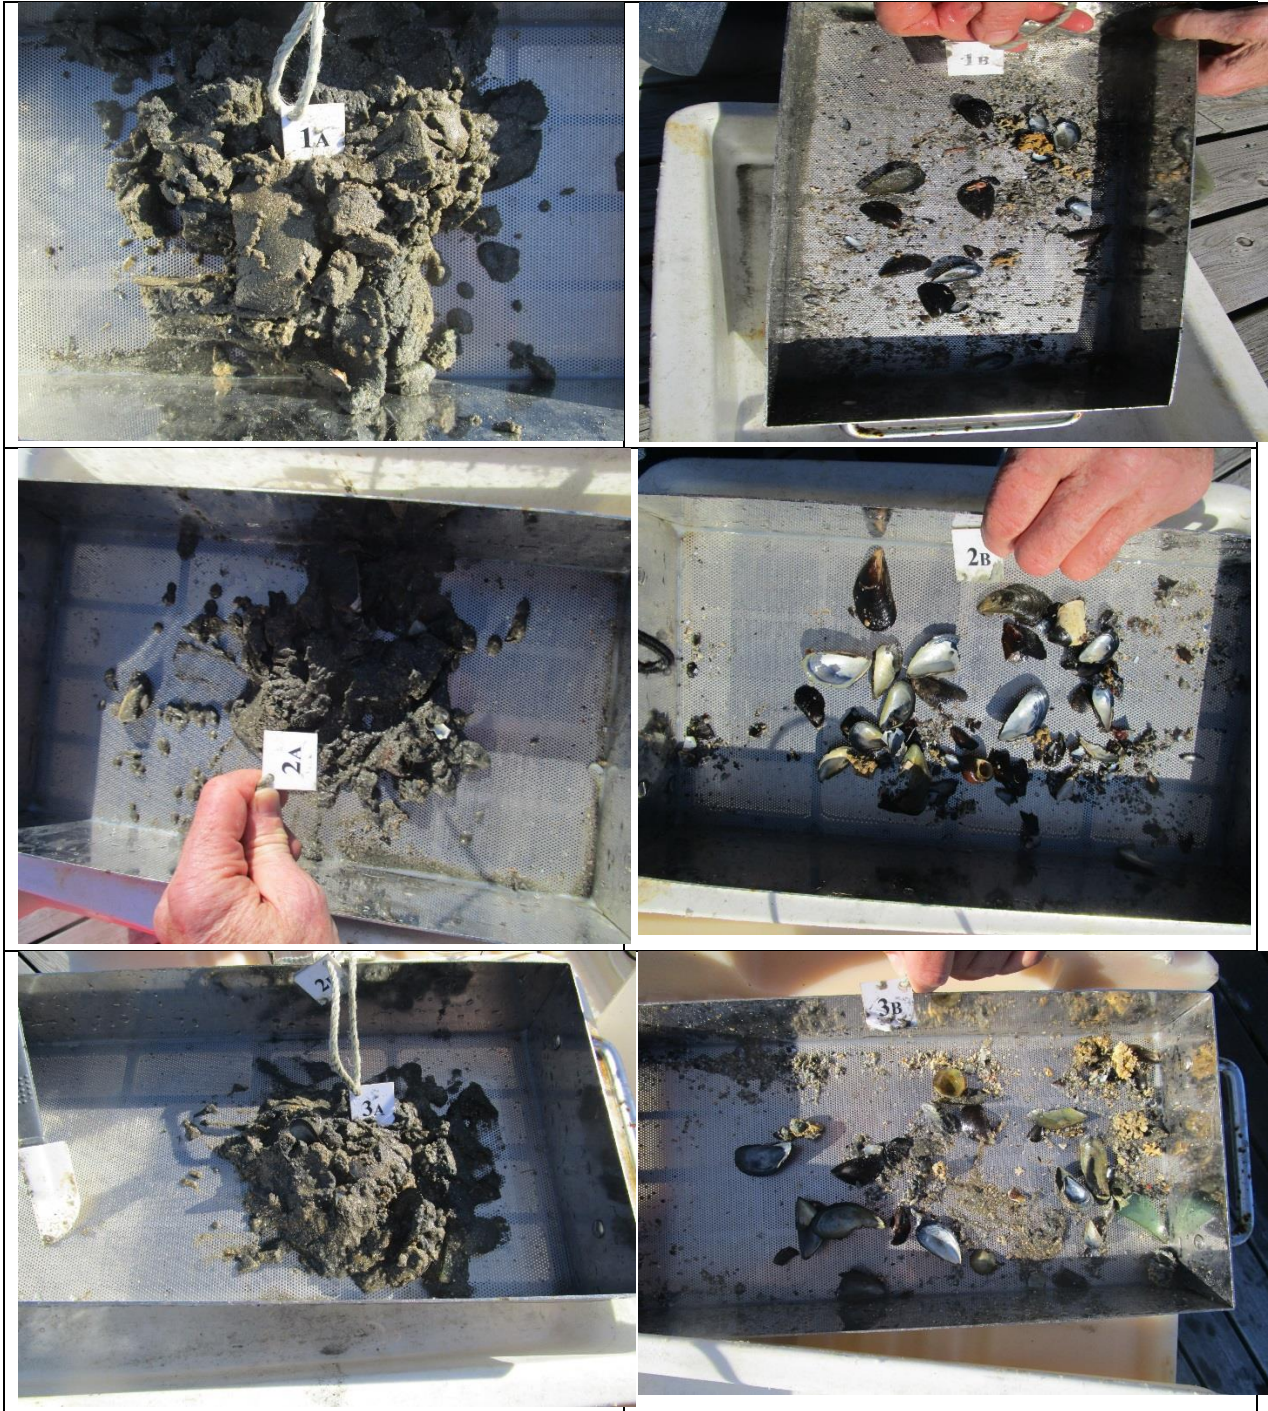
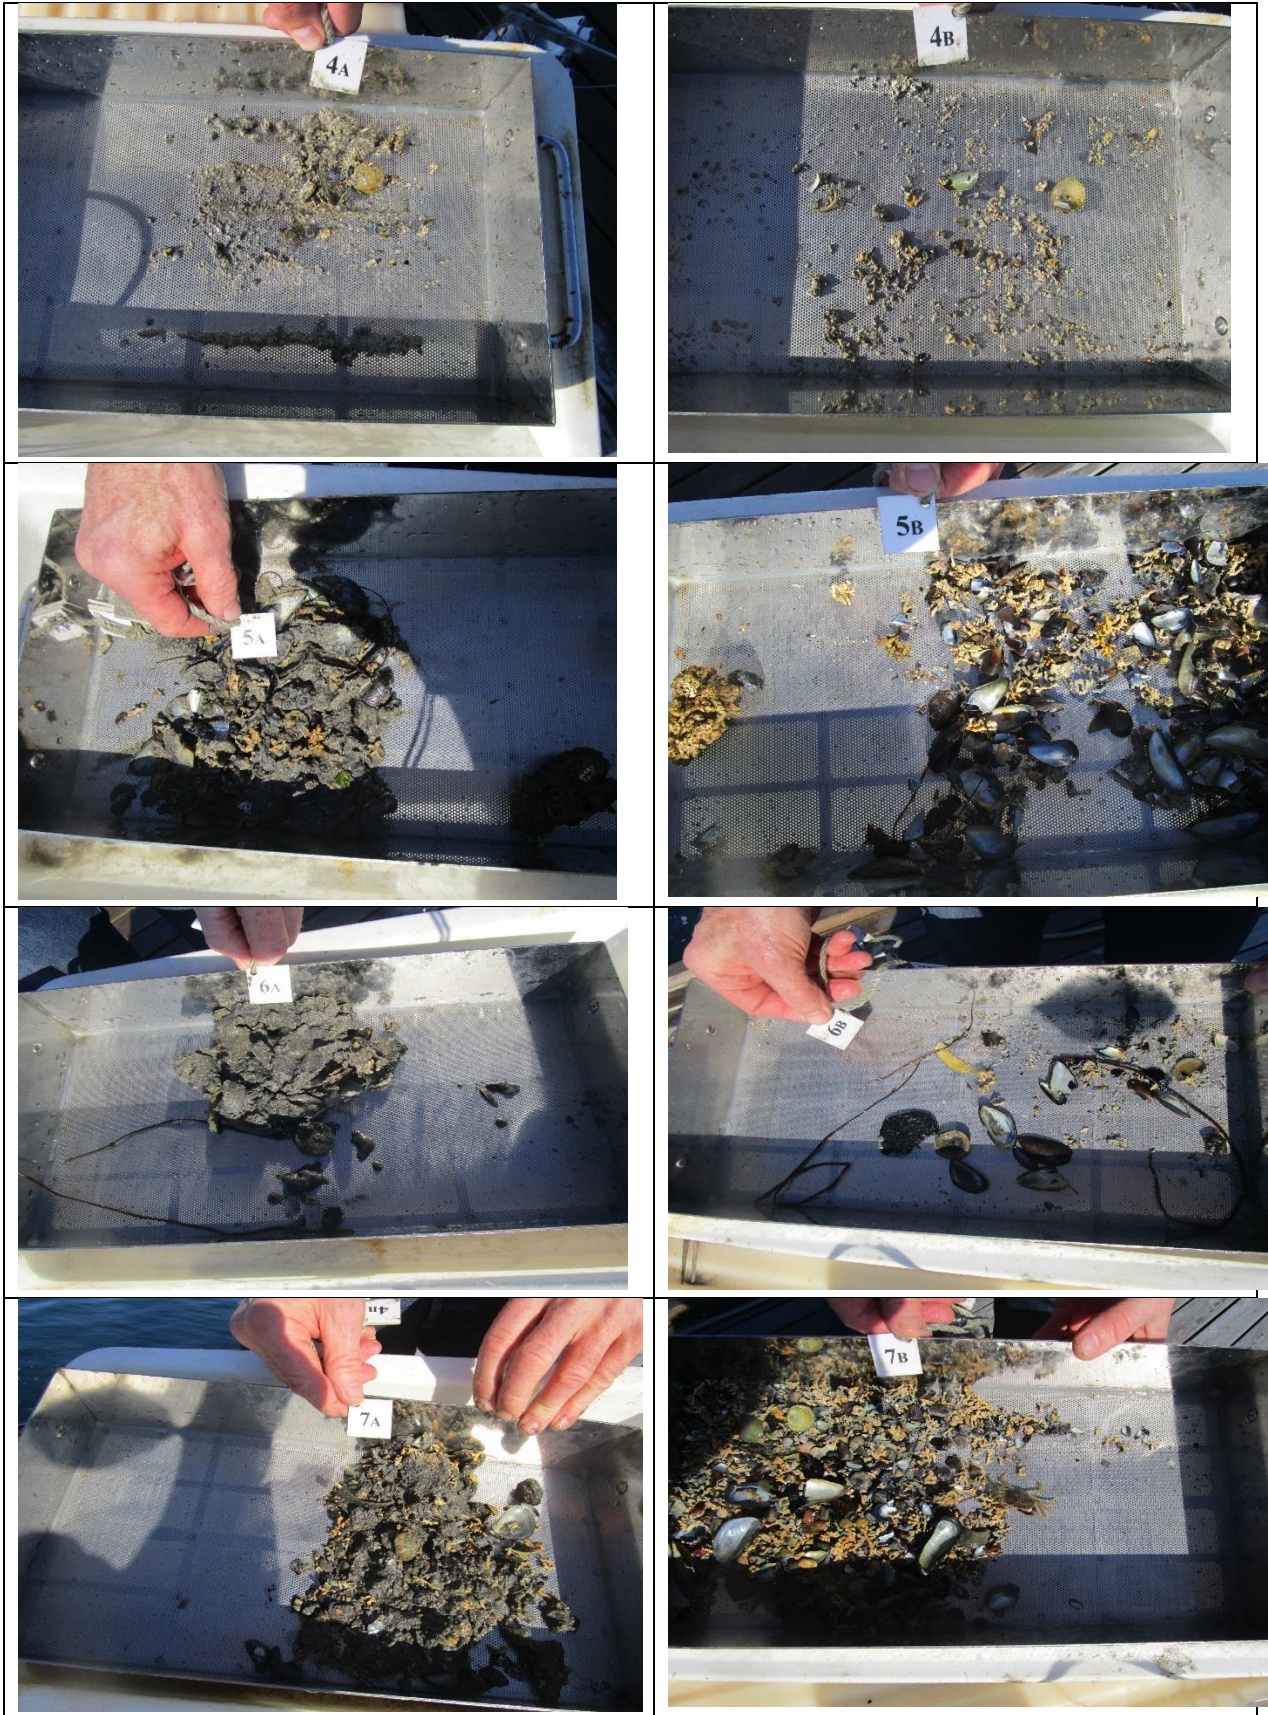
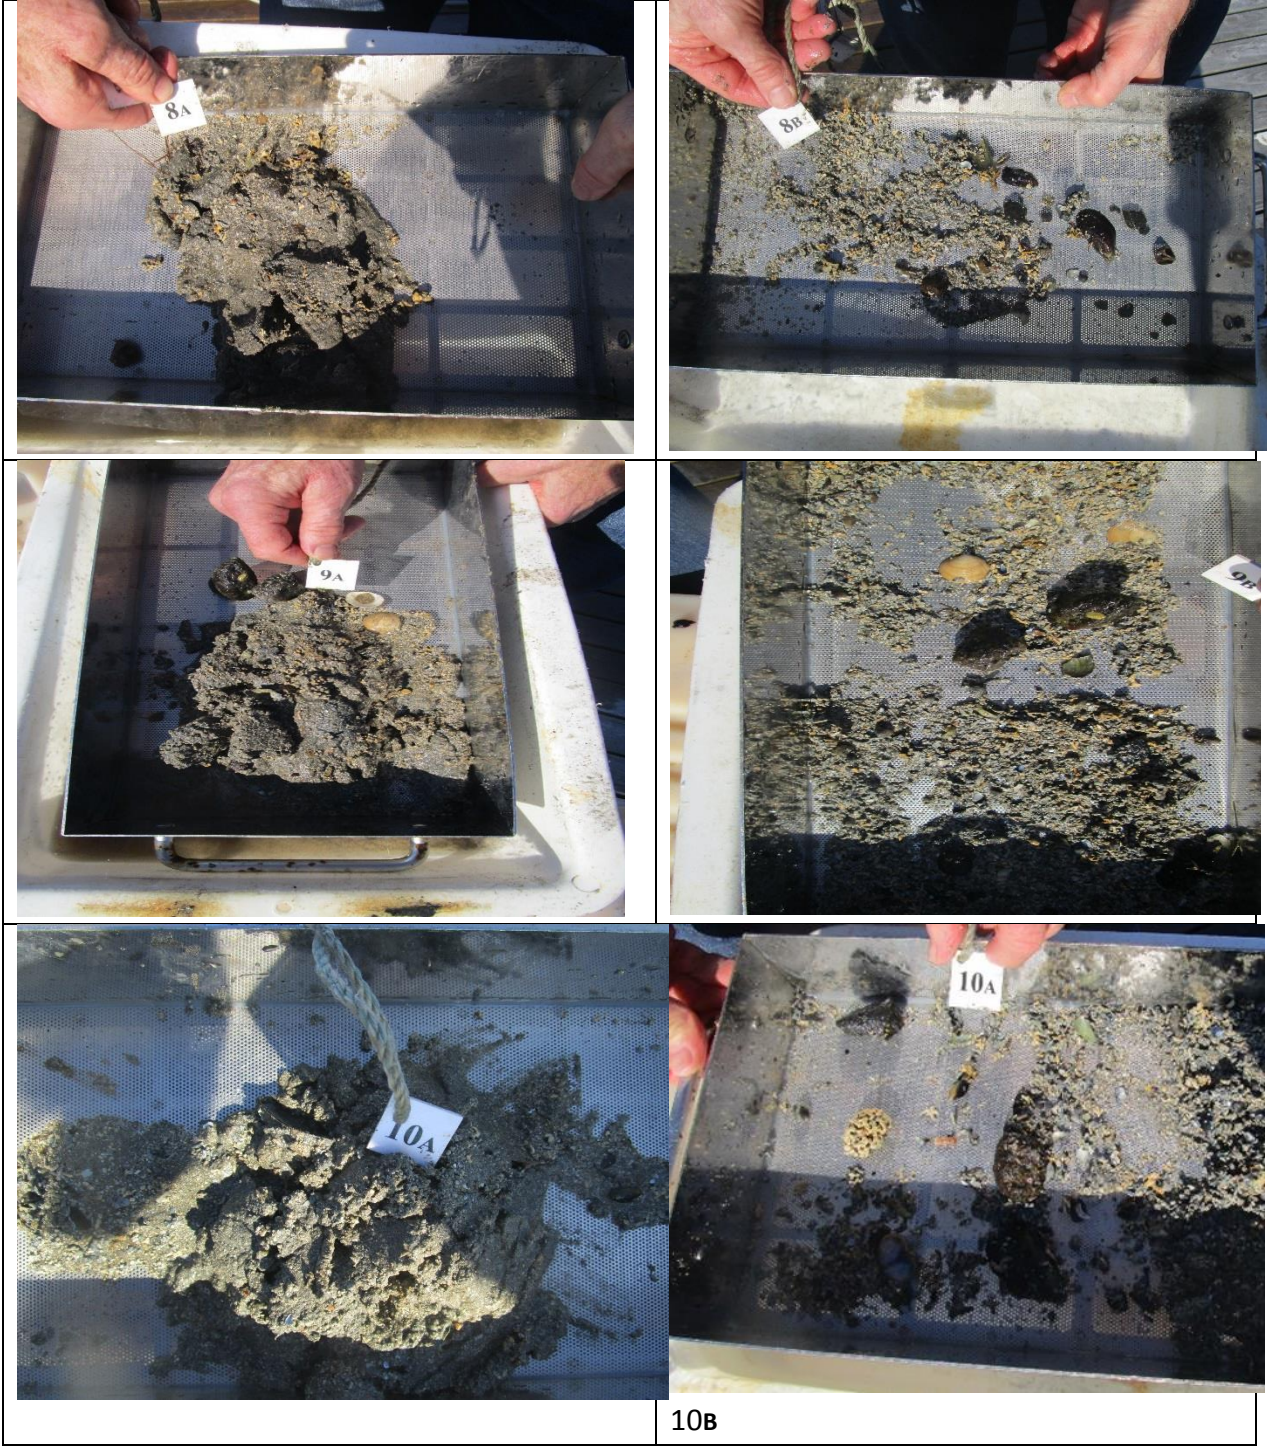
Vedlegg 2 – Bilder fra prøvestasjoner

Type sediment: Sedimentene består av relativt fin grå sand med varierende innslag av skjellsand.

Fauna: Det ble registrert bunngravende børstemark ved 10 av 10 prøvestasjoner. Ellers ble det funnet små sjøstjerner på flere stasjoner, en eremittkreps, en strandkrabbe og ei skallus.

Sensoriske vurderinger: Det var ingen sverting, lukt eller endret konsistens i bunn sedimentene. Samlet fikk de sensoriske vurderingene tilstand 1.

Bilder nedenfor viser sediment og ferdig vasket prøve ved stasjonene.

Bilde merket 1A,2A,3A...osv = sediment

Bilde merket 1B, 2B, 3B....= ferdig vasket prøve
