# SKREDFAREVURDERING LEIROSEN, VÅGAN KOMMUNE

Oppdragsnavn **Skredfarevurdering Leirosen**  
Prosjekt nr. **1350059696**  
Mottaker **Leirosen Eiendom AS v/ Christian Størmer**  
Dokument type **Rapport**  
Versjon **03**  
Dato **26.08.2024**  
Utført av **MMIK/EREN**  
Kontrollert av **IVPN/GMAJ**  
Godkjent av **GMAJ**  
Beskrivelse **Skredfarevurdering iht. krav i PBL og TEK17**

Rambøll har vurdert skredfaren fra naturlig bratt terreng for et avgrenset område i Leirosen i Vågan kommune.

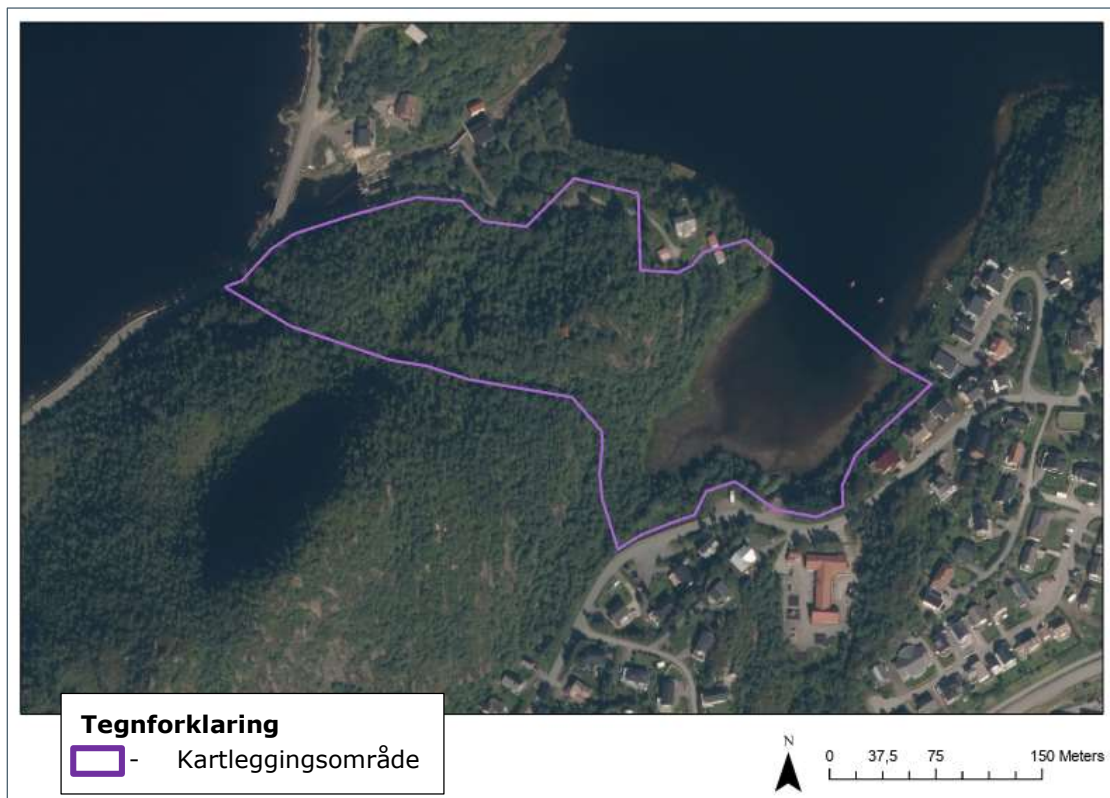
Figur 3: Flyfoto av kartleggingsområde [3].

Figur 3 viser flyfoto av område som er vurdert. Helningskart for terrenget er vist i vedlegg A. Området ved Leirosen er en typisk strandflate med flere små øyer og skjær med et omkringliggende kystalpint landskap. Det aktuelle området ligger i et skrående område mot havet langs foten av Ørnhaugens nordøstre side. Eksisterende terreng i planområdet stiger fra havnivå til ca. 50 moh., mens toppen av Ørnhaugen ligger 136 moh..

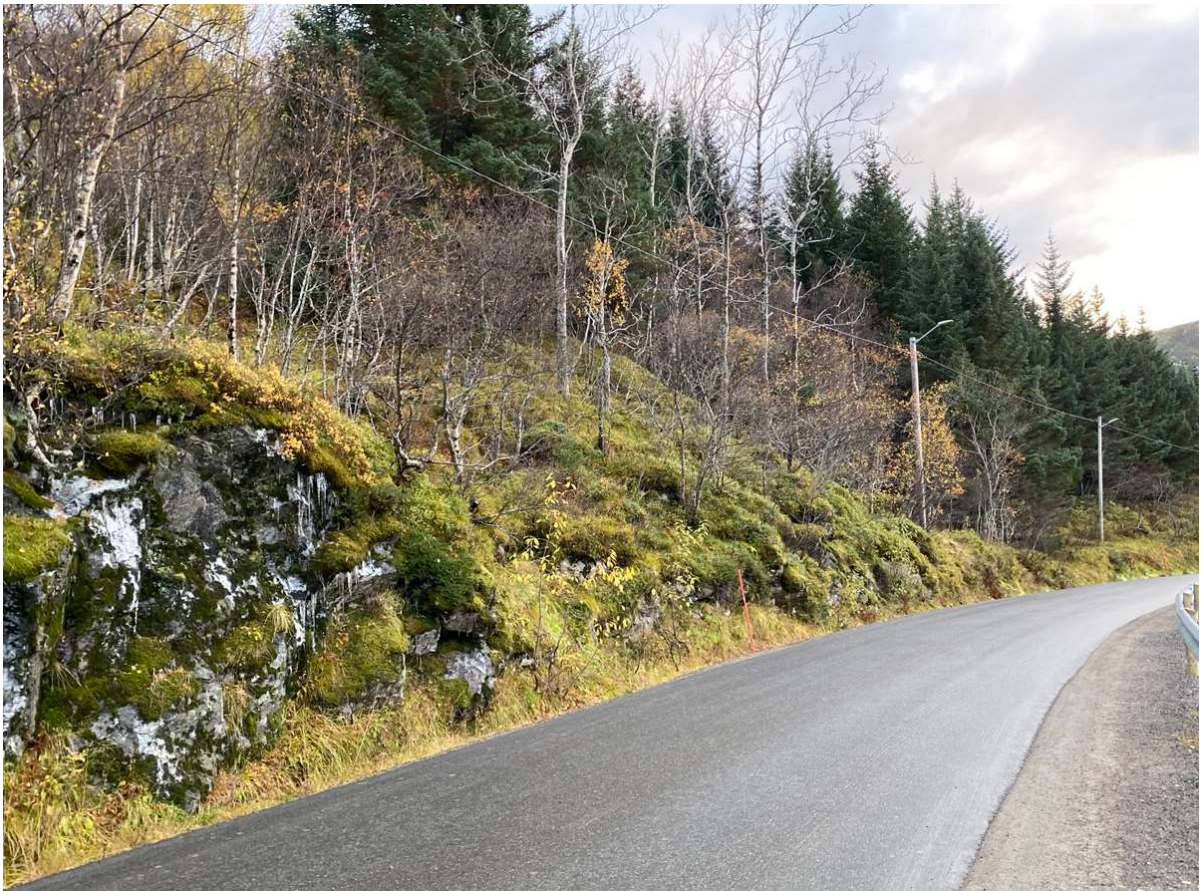
**Figur 7. Bjørk og grantrær observert i den vestlige del av kartleggingsområdet.**

En sektor med grantrær er observert i den vestlige delen av påvirkningsområdet, dette stemmer med kart fra NIBIO.

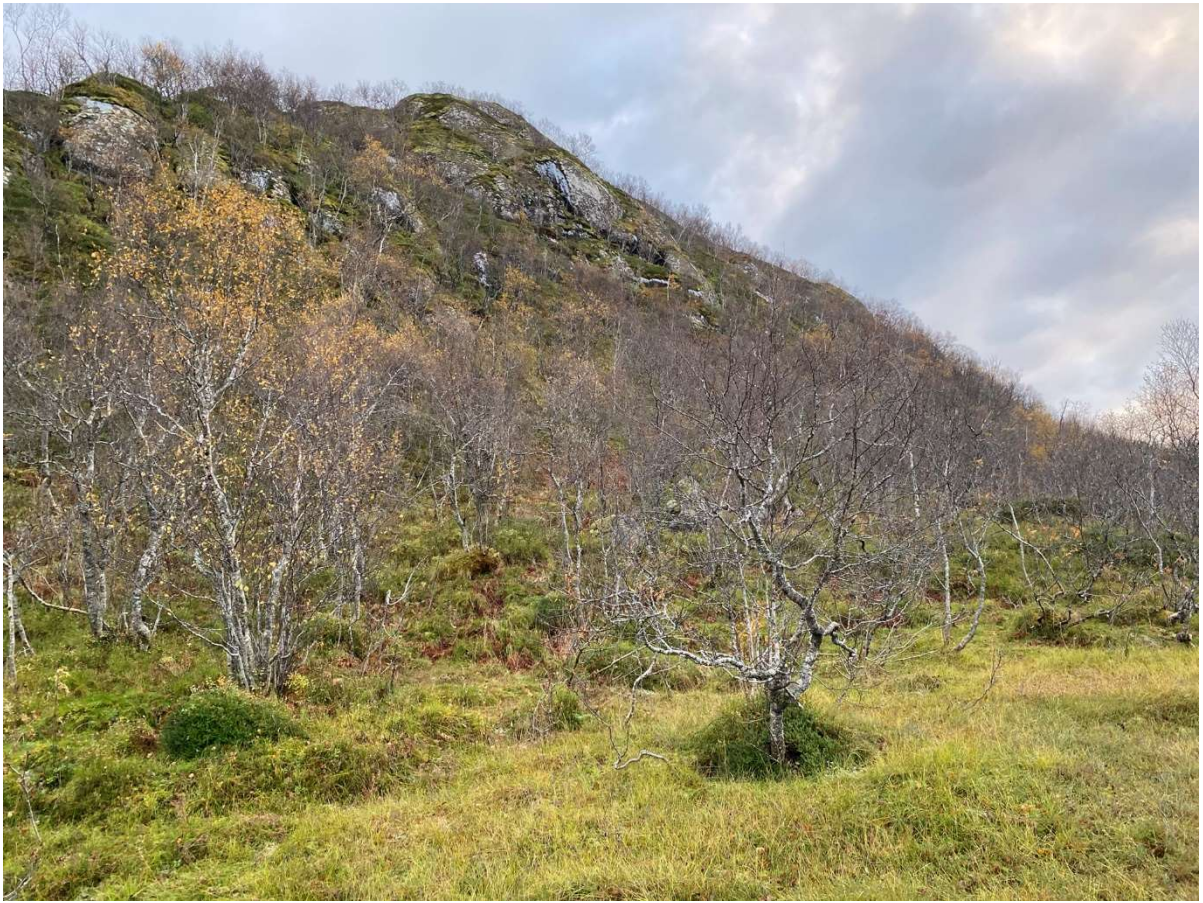
**Figur 12: Bilde tatt ved vestre avgrensing av planområdet mot toppen av Ørnhaugen. Det er generelt mye bart berg i de bratte partiene, og et omkringliggende tynt torvdekke med bjørkeskog. Tatt mot S.**

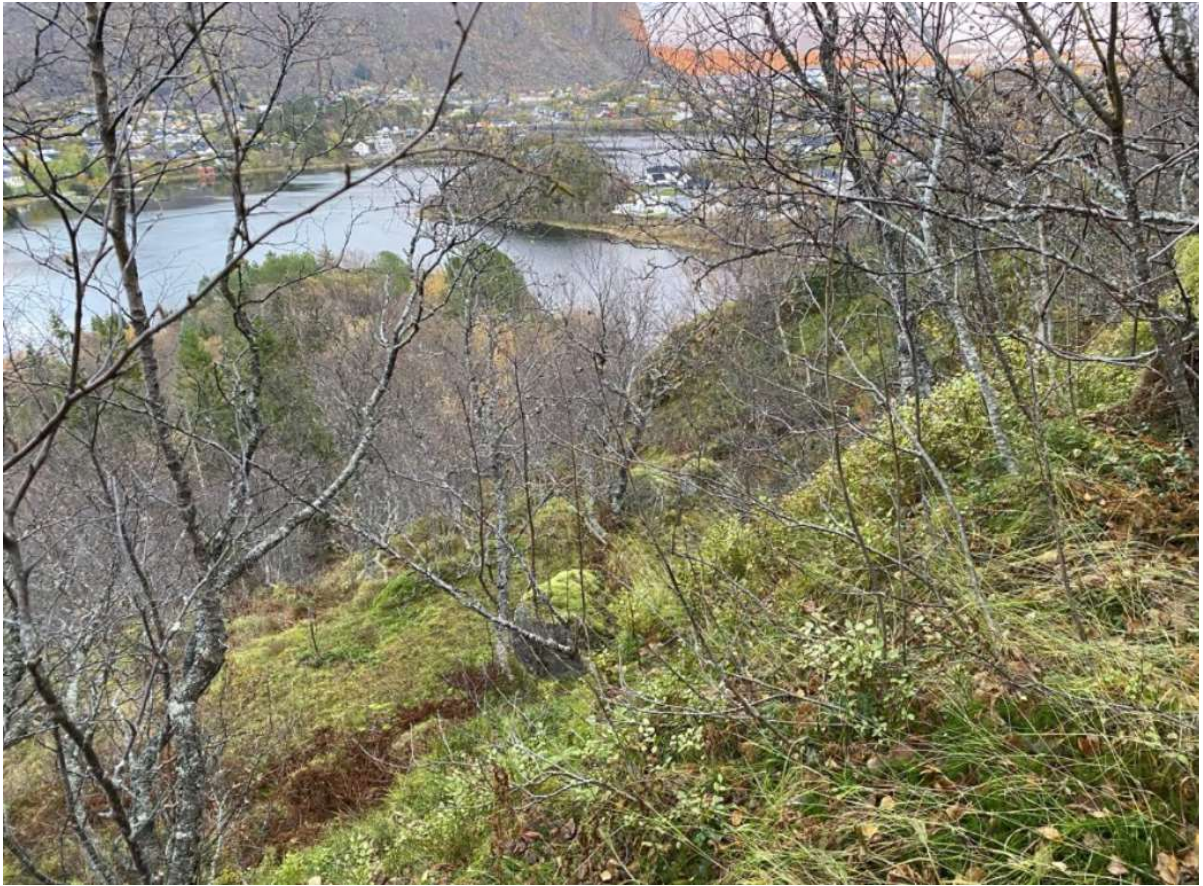
**Figur 13: Grovblokkig materiale under tynt vegetasjonsdekke. Blokkstørrelser på 1-2 m<sup>3</sup>. Tatt mot SØ.**

Det finnes sektorer i skråningen med helning over 45° i påvirkningsområdet. Det er kartlagt/observert blokker med størrelser på opptil 1 – 2 m<sup>3</sup> fra tidligere steinsprang hendelser langs foten av naturlige berghammere. Steinsprang er derfor en aktuell skredprosess i påvirkningsområdet.

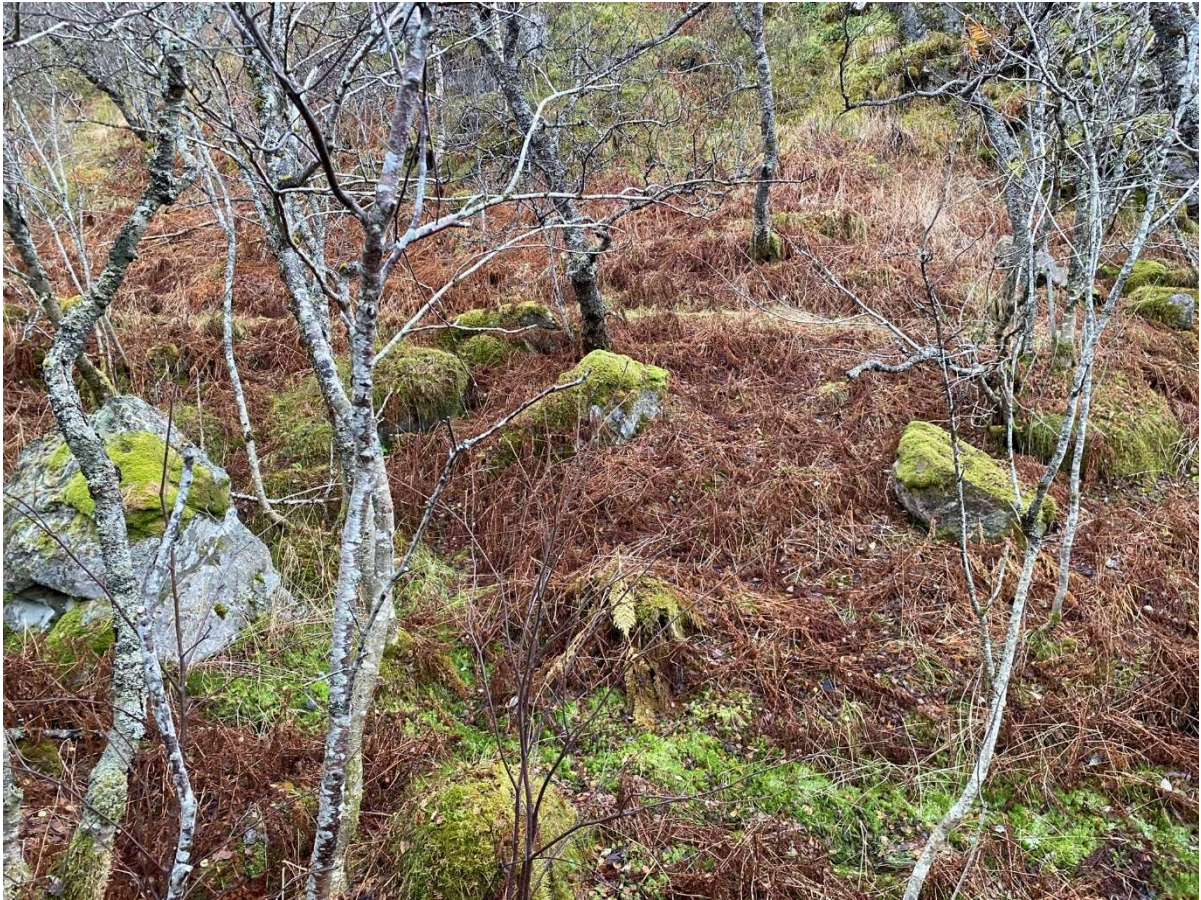
Figur 14. Delvis begravd steinsprang blokker i vestlige del av kartleggingsområdet.

Løsneområdene i påvirkningsområdet begrenser seg til bratte partier med helning  $>45^\circ$ . Bergmassen i området fremstår generelt som massiv, men med enkelte svært gjennomsettende sprekker som kan gi utfall. Hovedsprekkesett er vertikalt til subvertikalt og er orientert NNV-SSØ og VNV-ØSØ. Det har vært observert delvis begravde steinsprangblokker (Figur 14), men ingen tegn til nyere hendelser/aktivitet.

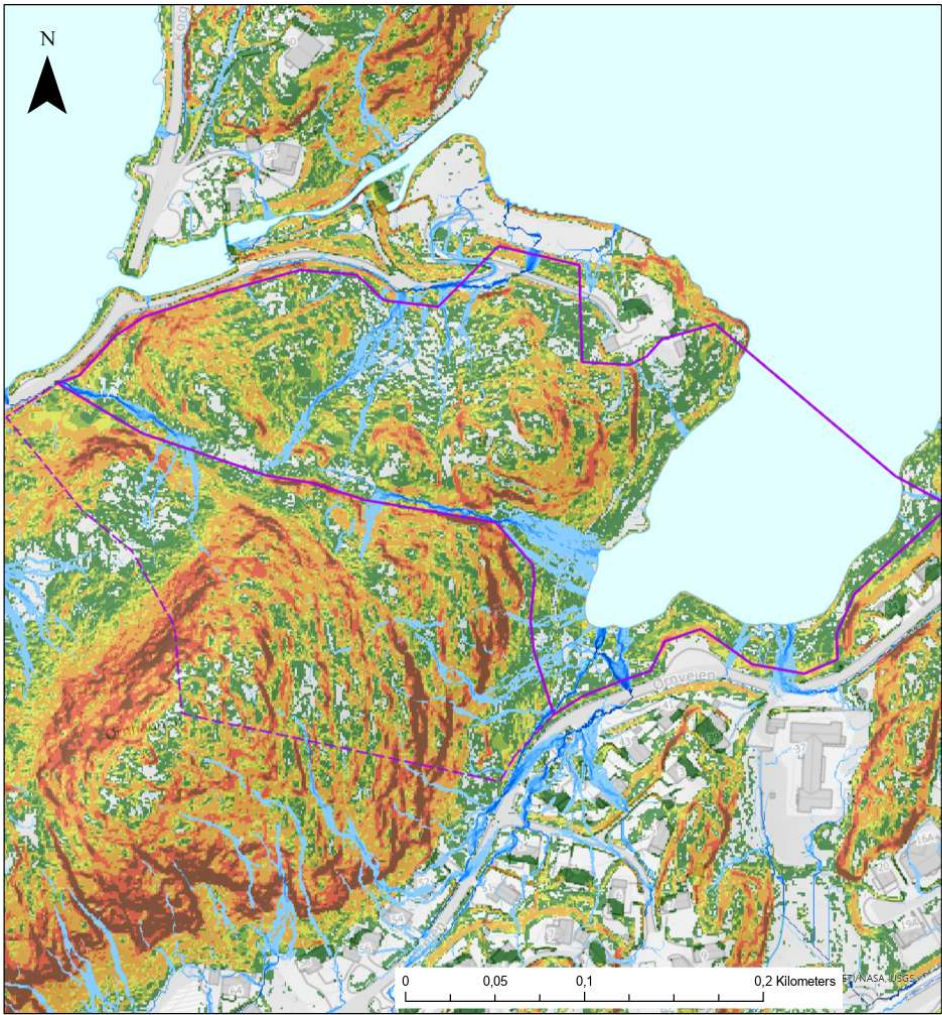
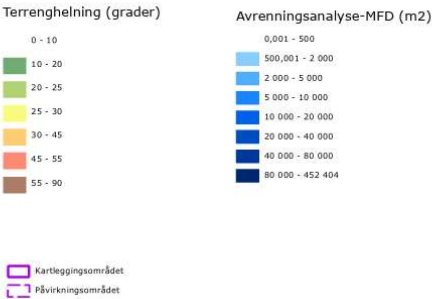
A. Helningskart og avrenningsanalyse

Ørnhaugens nordre side har generelt en bratthet på 30° – 45°, der enkelte partier også overstiger 50° (se helningskart i vedlegg A). Det er ingen nærliggende fjellsider som påvirker området. Det mest markante av disse har en Ø-V orientering, mens et litt mindre markert lineament har NØ-SV orientering.

I området finnes det enkelte vannveier der ingen har permanent vannføring. Vannveier som renner gjennom kartleggingsområdet er vist i vedlegg A.

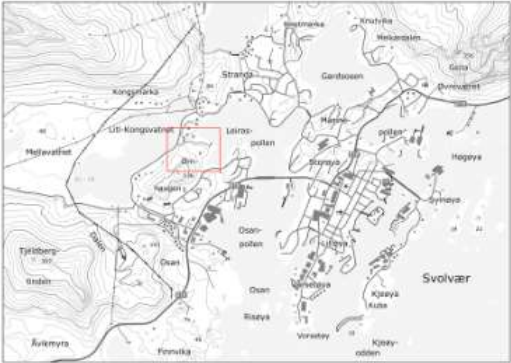
B. Registreringskart

Registreringskart er vist i vedlegg B. Det foreligger ikke sporlogg fra GPS fra befaringene, men plassering av observasjonspunkt kan sees i registreringskart (vedlegg B).

- Lösneområder for snøskred
- ▨ Lösneområder for steinsprang
- ▭ Kartleggingsområdet
- ▭ Påvirkningsområdet
- ▨ Steinsprang avsetninger
- ⊙ Antatt steinsprang/steinskredblokk
- Obs. punkt

Polygoner av løsneområder med helning større enn 45° ble brukt for modelleringen (Løsneområder vises i vedlegg B). Fem utfall er modellert per celle med gitt terrengmodell. For faresonekartleggingen er resultatene fra modelleringen vurderte kritisk opp mot feltobservasjoner. I fastsettelsen av faresoner er det lagt størst vekt på feltobservasjonene. For de kartlagte områder er det ikke identifisert passende forhold for utvikling av flogstein som kan nå kartleggingsområdet.
