B-undersøkelse for lokalitet

Alterosen

NS 9410:2016

Tilstand	1
Feltarbeid	15.10.2019
Oppdragsgiver	Aquavisning AS

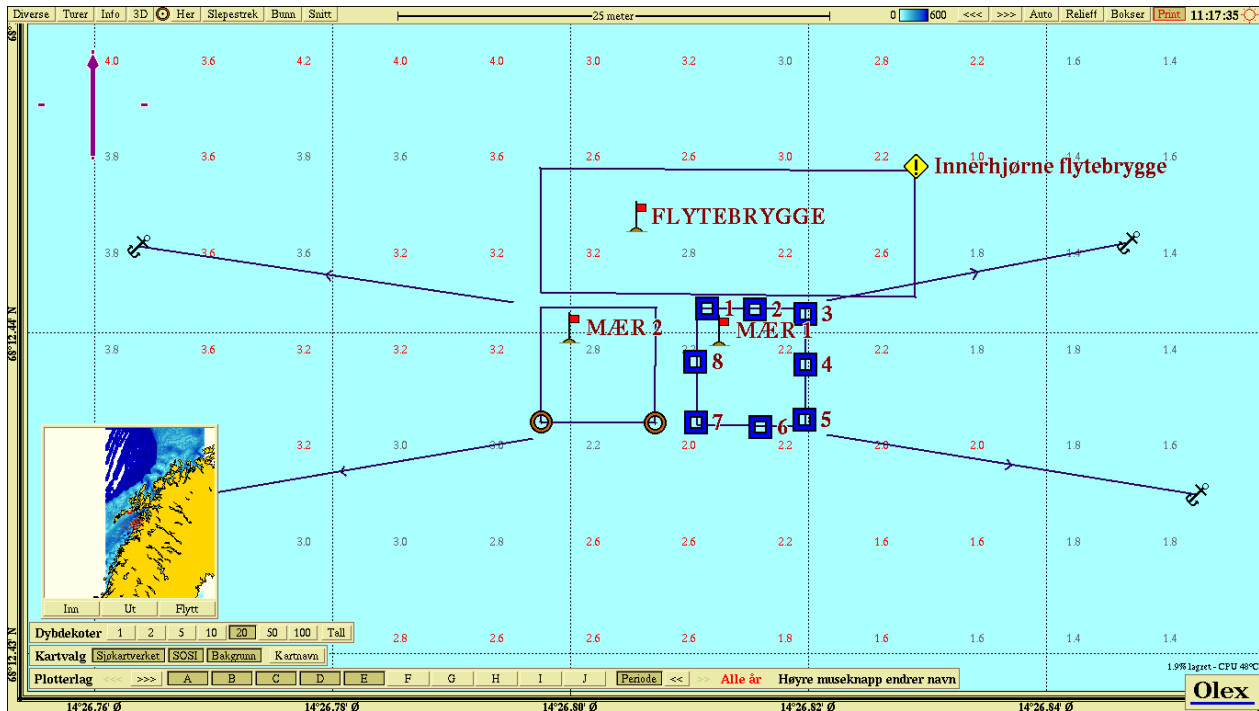
Figur 3.1. Topografisk kart (nordlig orientering) med avmerking av anlegget og prøvestasjoner.

Resultatene fra B-undersøkelsen viste samlet indeks for gruppe II og III parametere på 0,00, med lokalitetstilstand 1 (tabell 3.1-3.3). Samtlige stasjoner viste beste tilstand (figur 3.1 og 3.2).

Blå firkant; Tilstand 1, Grønn firkant; Tilstand 2, Gul firkant; Tilstand 3, Rød firkant; Tilstand 4.

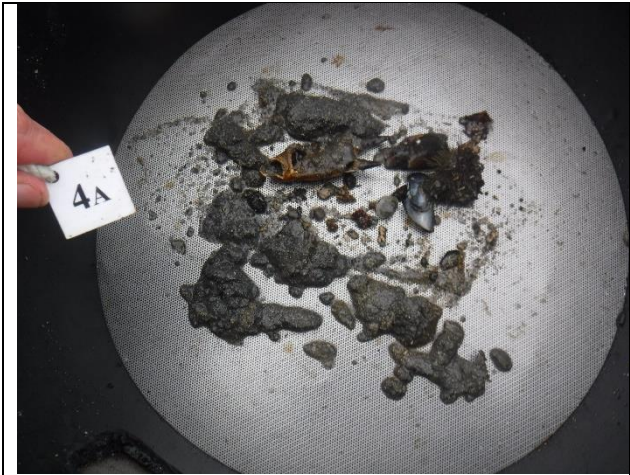
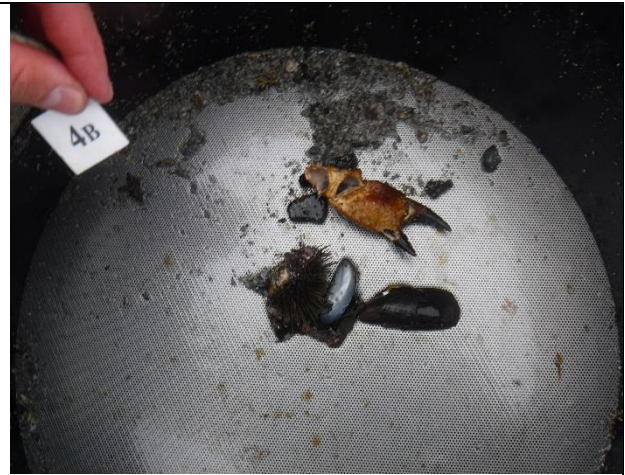
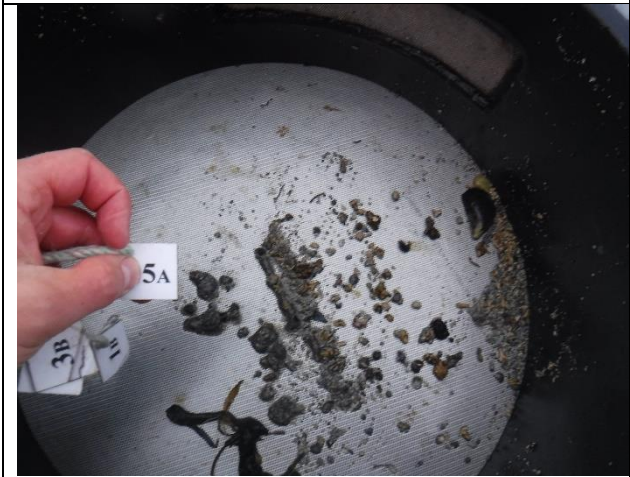
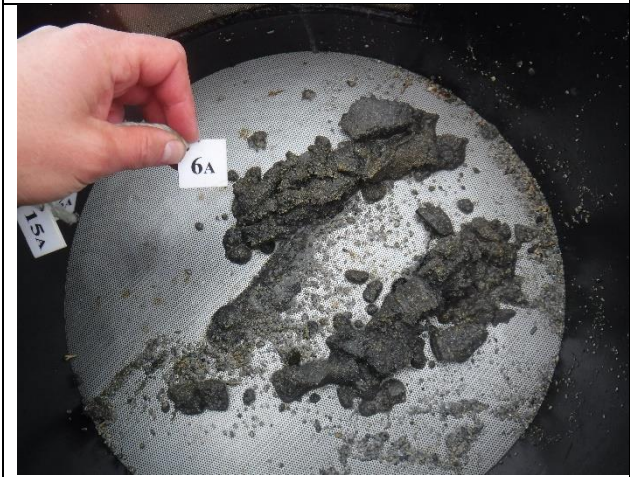
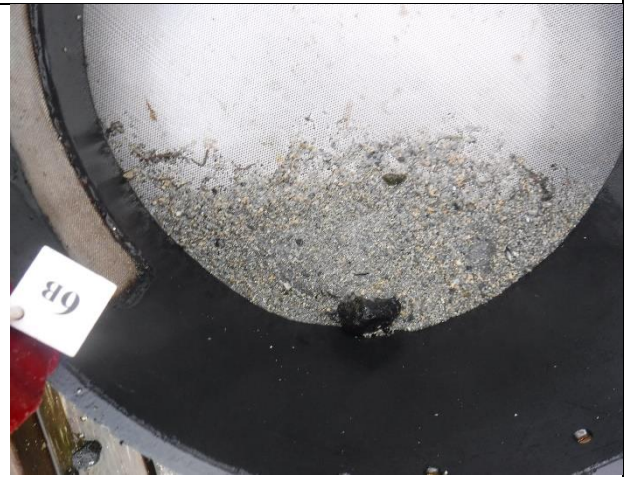
Vedlegg 2 – Bilder fra prøvestasjoner

Type sediment: Sedimentet under anlegget bestod av sand og grus.

Fauna: Det ble registrert bunngravende børstemark ved syv av åtte prøvestasjoner. Det ble observert et varierende dyreliv inklusiv pigghuder ved tre stasjoner, og skjell, kongesnegl og krabbe ved en stasjon hver.

Sensoriske vurderinger: Sedimentet viste ingen tegn til sverting, lukt, mykere konsistens, slam eller gassdannelser. Samlet fikk de sensoriske vurderingene tilstand 1.

Bilder nedenfor viser sediment og ferdig vasket prøve ved stasjonene.

Bilde merket 1A,2A,3A...osv = sediment

Bilde merket 1B, 2B, 3B....= ferdig vasket prøve
