Oppdrag	<b>Polarsmolt Lofoten Områdevurdering</b>	Dokumentkode	10246356-RIG-NOT-001
Emne	Vurdering av områdestabilitet	Tilgjengelighet	Åpen
Oppdragsgiver	Polarsmolt AS	Oppdragsleder	Idun Eiken
Kontaktperson	Haakon Martinussen	Utarbeidet av	Idun Eiken
Kopi		Ansvarlig enhet	10235011 Geoteknikk Nord

Polarsmolt AS planlegger utvidelse av sitt anlegg i Lofoten ved utfylling i sjø. Multiconsult Norge AS er engasjert for å utføre en geoteknisk vurdering av områdestabilitet for planområdet. Foreliggende notat presenterer utredningen av områdestabilitet iht. NVEs veileder 1/2019.

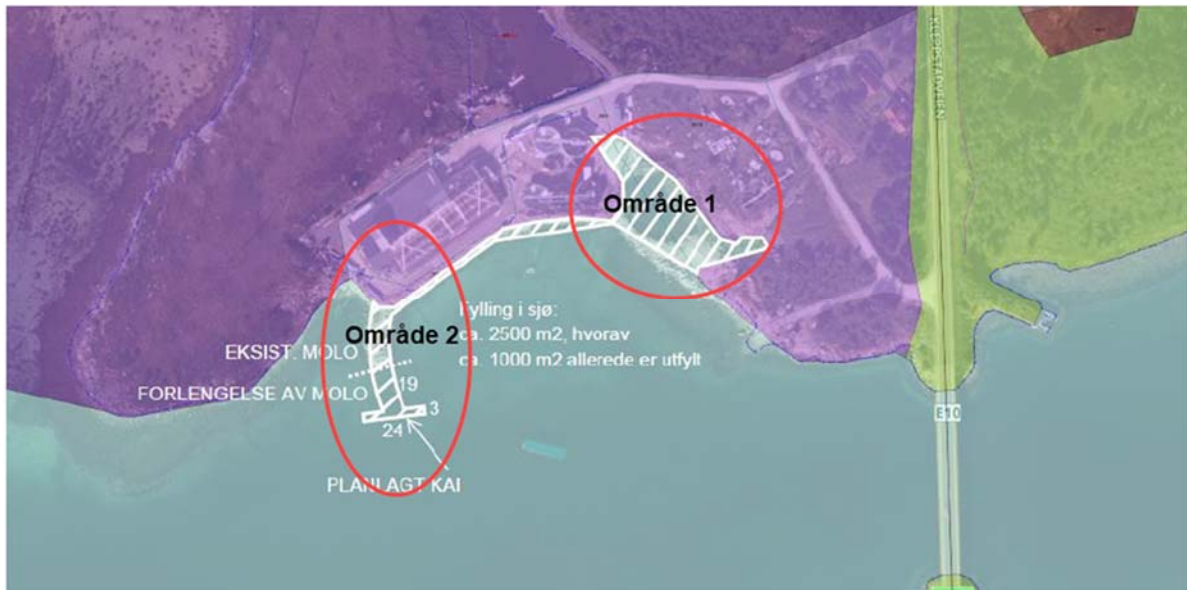
Polarsmolt planlegger å utvide sitt anlegg med utfylling i sjø, område 1 vist i Figur 1. Det er også planlagt forlengelse av eksisterende molo, område 2. Foreliggende notat omhandler utredning av områdestabilitet kun for område 1.

Figur 1: Planer for utvidelse av Polarsmolt sitt anlegg. [Kilde: Brev oppstart detaljregulering, NSW Arkitektur, 13.04.22]

Dette notatet omhandler vurdering av områdestabilitet for område 1 vist i Figur 1. Det er ikke utført prosjektering eller vurderinger av tiltaket. Lokalstabilitet for tiltaket må ivaretas i geoteknisk prosjektering.

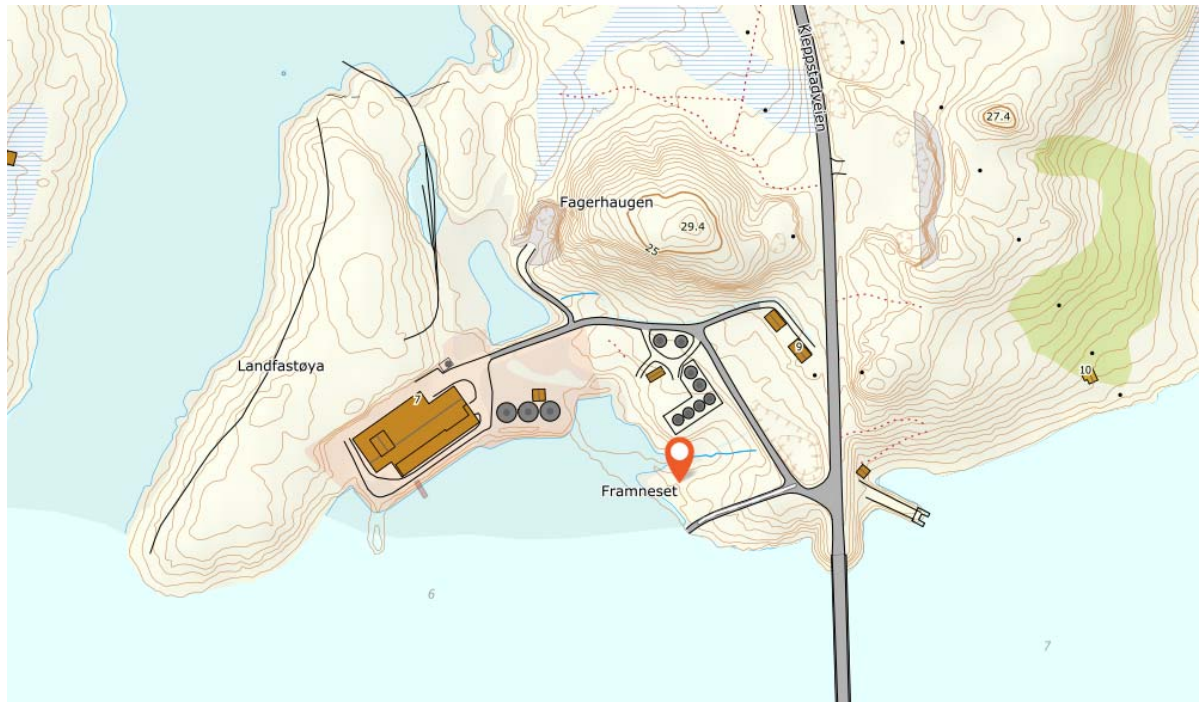
Anlegget ligger i bukta mellom Landfastøya i vest og Framneset i øst i Vågan kommune. Det aktuelle området er vist i Figur 2. Den vestlige delen av området er utvidet med fylling i sjø og topp fylling ligger på ca. kote +2,0 til +2,8, se høydeprofil i Figur 6. På den østlige delen av området er det et relativt flatt parti på ca. kote 5. Terrenget heller fra Ev. 10 og ned mot sjøen med gjennomsnittlig helning ca. 1:17, slik Figur 5 viser. Ev. 10 ligger på ca. kote 10 øst for området. Nord for planområdet ligger bergknausen Fagerhaugen og skråningen ned mot anlegget har helning ca. 1:2. Ut ifra kartdata på norgeskart.no er strandsonen utenfor området slak og heller mot sør/sørvest med antatt helning slakere enn 1:10.

Figur 2: Kart over området [Kilde: norgeskart.no]

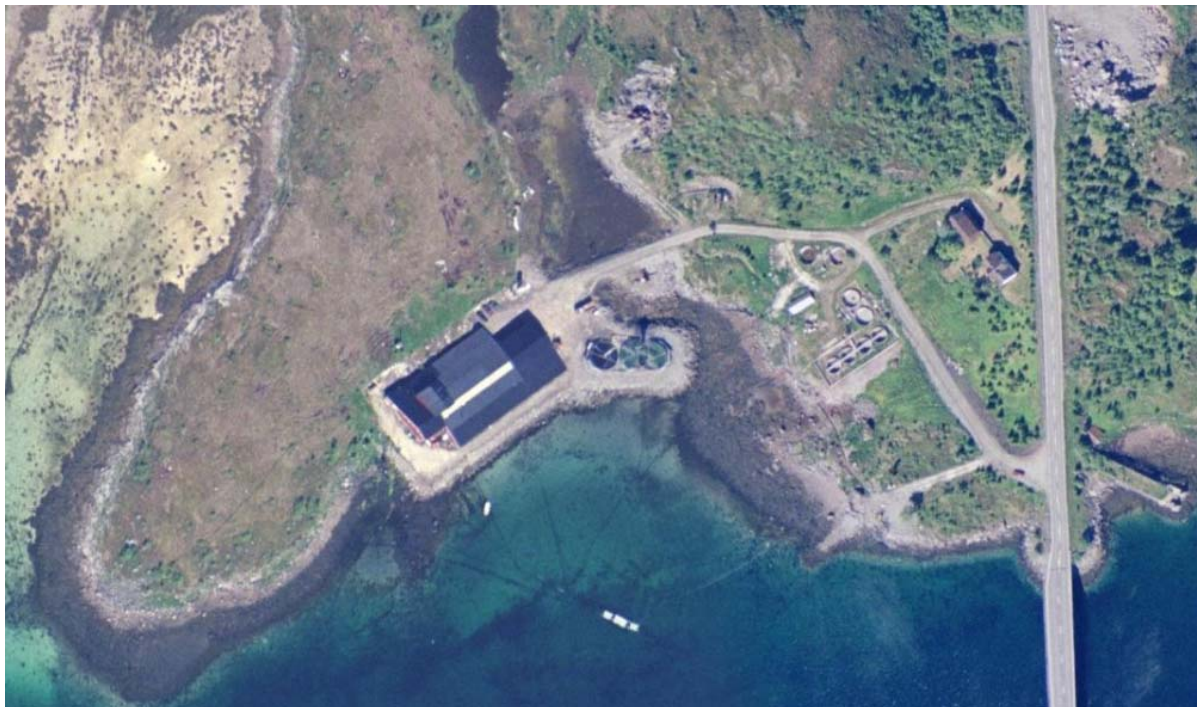
Figur 3 og Figur 2Figur 4 viser flyfoto over området fra hhv. 2004 og 2015 og viser at landområdet er utvidet med fylling i sjø og at det er lagt ut en molo fra fyllingen i vest.

Figur 3: Flyfoto over området fra 2004. [Kilde: kart.finn.no]

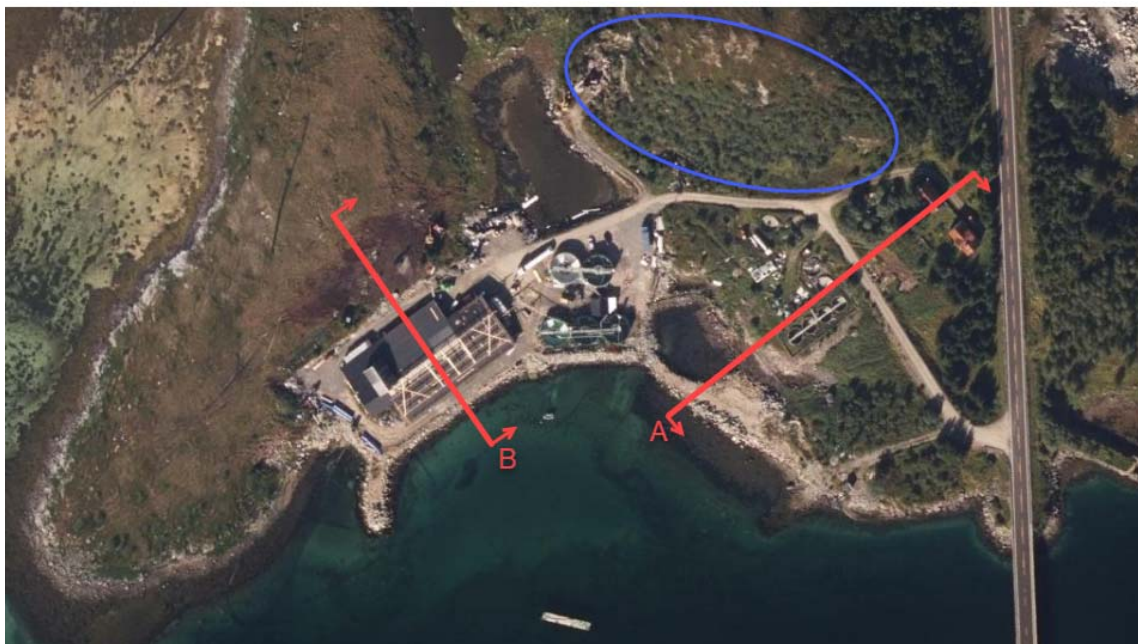
Figur 4: Flyfoto over området fra 2015. Snittmarkeringene viser plassering av høydeprofilene. Synlig berg i dagen er markert med blå sirkel. [Kilde: kart.finn.no]

På flyfoto i Figur 4 er det markert synlig berg i dagen nord for området. Fra flyfoto vurderes det at massene på sjøbunnen består av løsmasser, og antas bestående av materiale fra leire til sand.

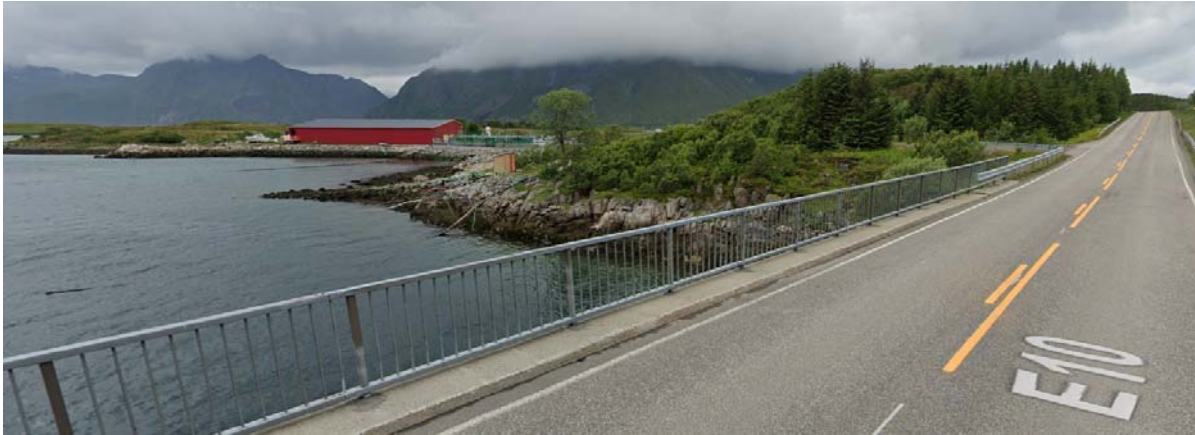
Det er ikke gjennomført fysisk befaring, men det er benyttet flyfoto og gatebildet fra Google Maps for å få en oversikt over området. Slik Figur 10 viser består opprinnelige masser i strandsonen av blokkstein. Det anses som sannsynlig at grunnforholdene er tilsvarende langs strandsonen for hele tiltaksområdet.

Figur 10: "Gatebilde" over området sett mot nordvest fra brua på Ev. 10. Bildet viser blokkstein/berg i strandsonen. [Kilde: google.no/maps]

På bakgrunn av ovennevnte grunnforhold i strandsonen, vurderes det at tiltaksområdet ikke ligger innenfor et aktsomhetsområde for mulig områdeskred selv om løsmassene på sjøbunnen består av marine avsetninger. Et eventuelt grunnbrudd på sjøbunnen vil ikke kunne utvikle seg til et større område, verken sideveis eller bakover. Det anses ikke som nødvendig å vurdere ytterligere punkter i prosedyren beskrevet i NVE veileder 1/2019.
