Notat

Sak: Pundslettvågen naturmangfold utfylling (Ref: APN-62860)

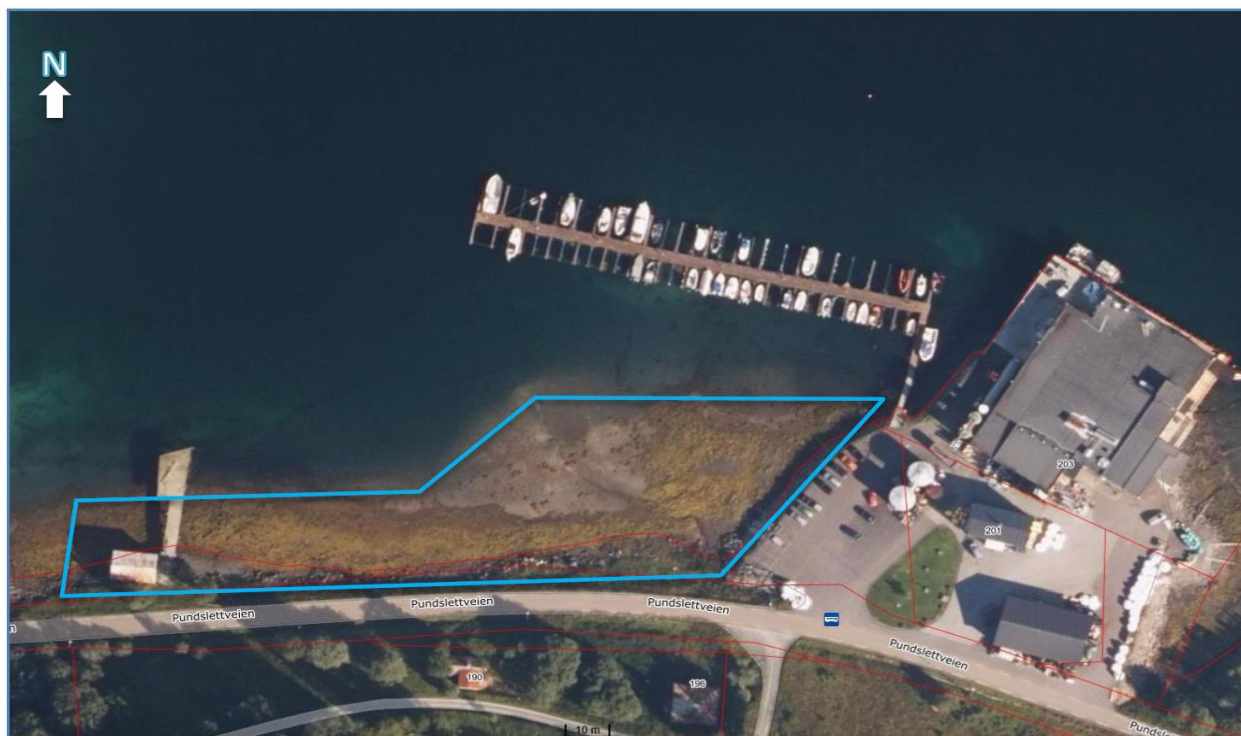
Figur 1 Flyfoto over tiltaksområdet ved Pundslett. Omtrentlig utstrekning av planlagt utfyllinger markert i blått (kilde: Multiconsult 2017).

Planlagt utfyllingsområde er vist i Figur 1. Ved undersøkelse av flyfoto fra netttjenesten norgebilder.no sees det at området som planlegges fylt ut ligger inneklemt mellom vei, eksisterende fylling der dagens anlegg ligger, ei flytebrygge for småbåter og en betongbrygge. Området rundt planlagt fylling er sterkt påvirket av menneskelig aktivitet, og fyllingsområdet rommer lite eller ingen opprinnelig natur. Ut fra dette er det vurdert at det ikke er behov for eget feltarbeid for å undersøke naturmangfold i utfyllingsområdet. Konklusjonene i dette notatet er derfor basert på tilgjengelig informasjon fra Miljødirektoratets naturbase, Artsdatabankens artskart og generelle faglige vurderinger ut fra kunnskap om liknende områder.
